Apêndice F
Desenvolvimento de Modelo Computacional
3D

Relatório do Painel de Especialistas Sobre as Causas Técnicas do Rompimento

da Barragem I de Feijão

Apêndice F – Desenvolvimento de Modelo Computacional 3D

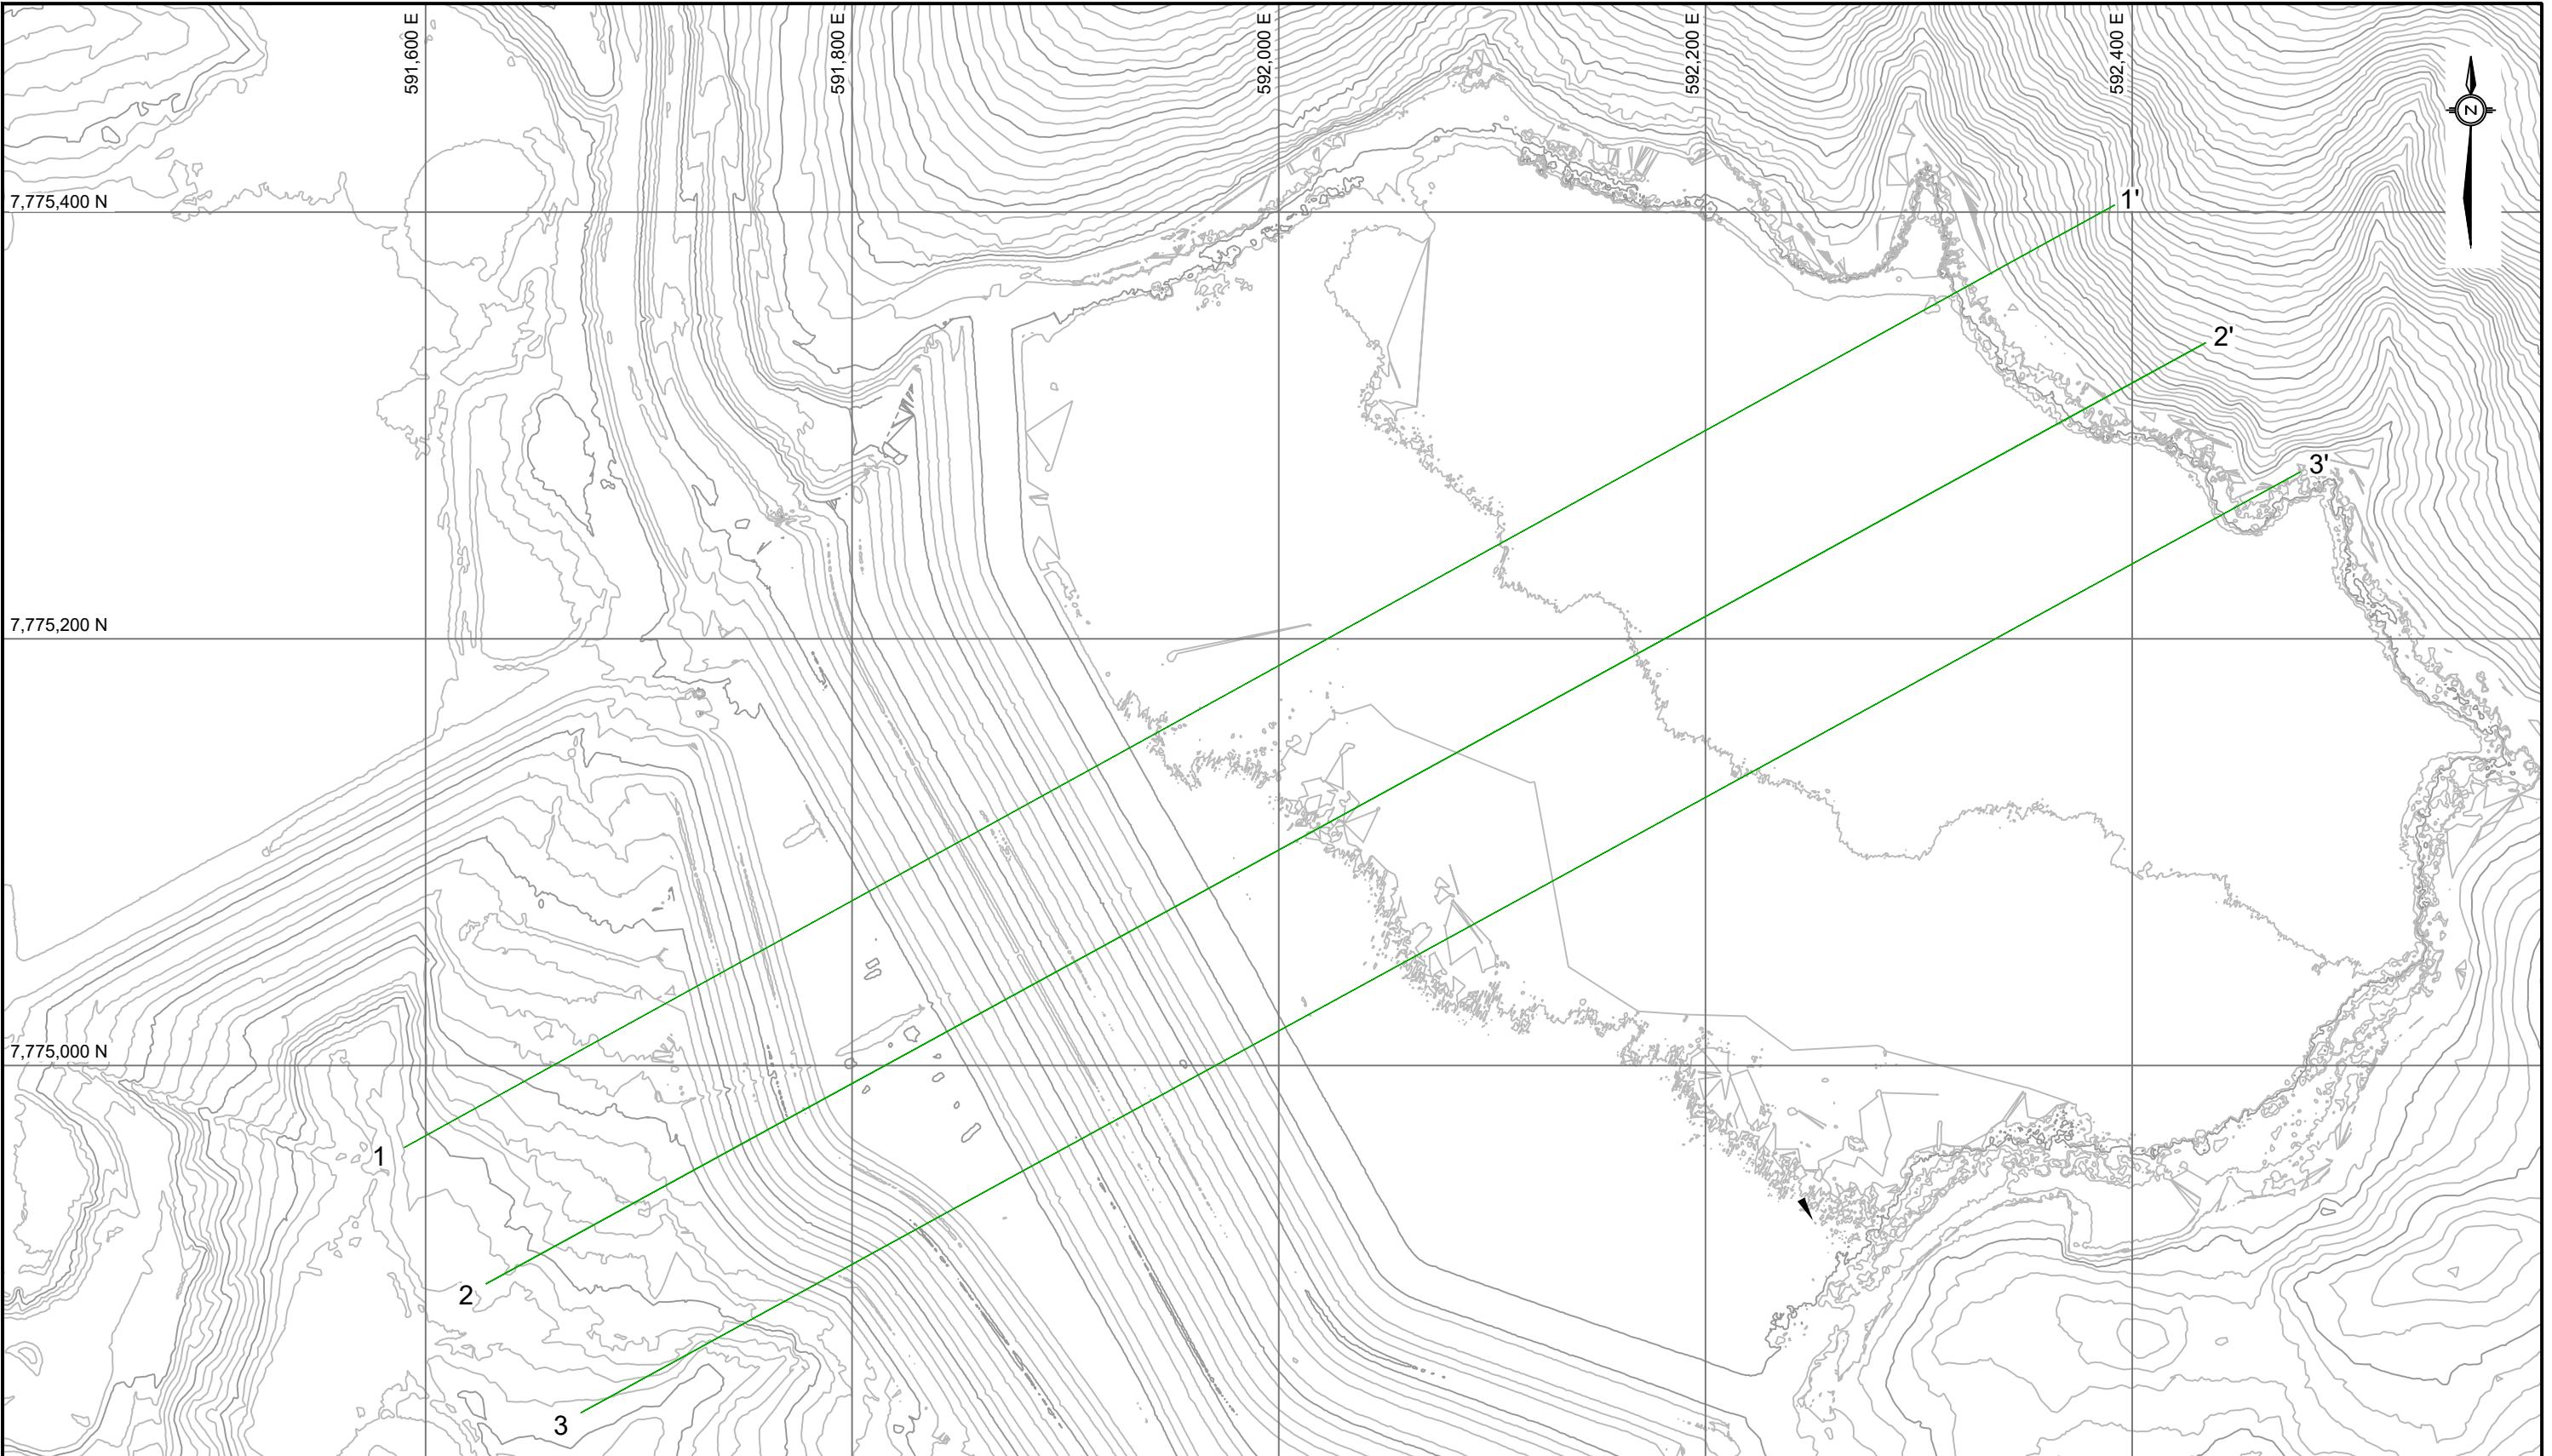
SCALE 1:3,000 PROJECT No. A03355A01 FIG. No. 1

TITLE
APPENDIX F
DAM 1 DESIGN SECTION LOCATIONS
PLAN VIEW

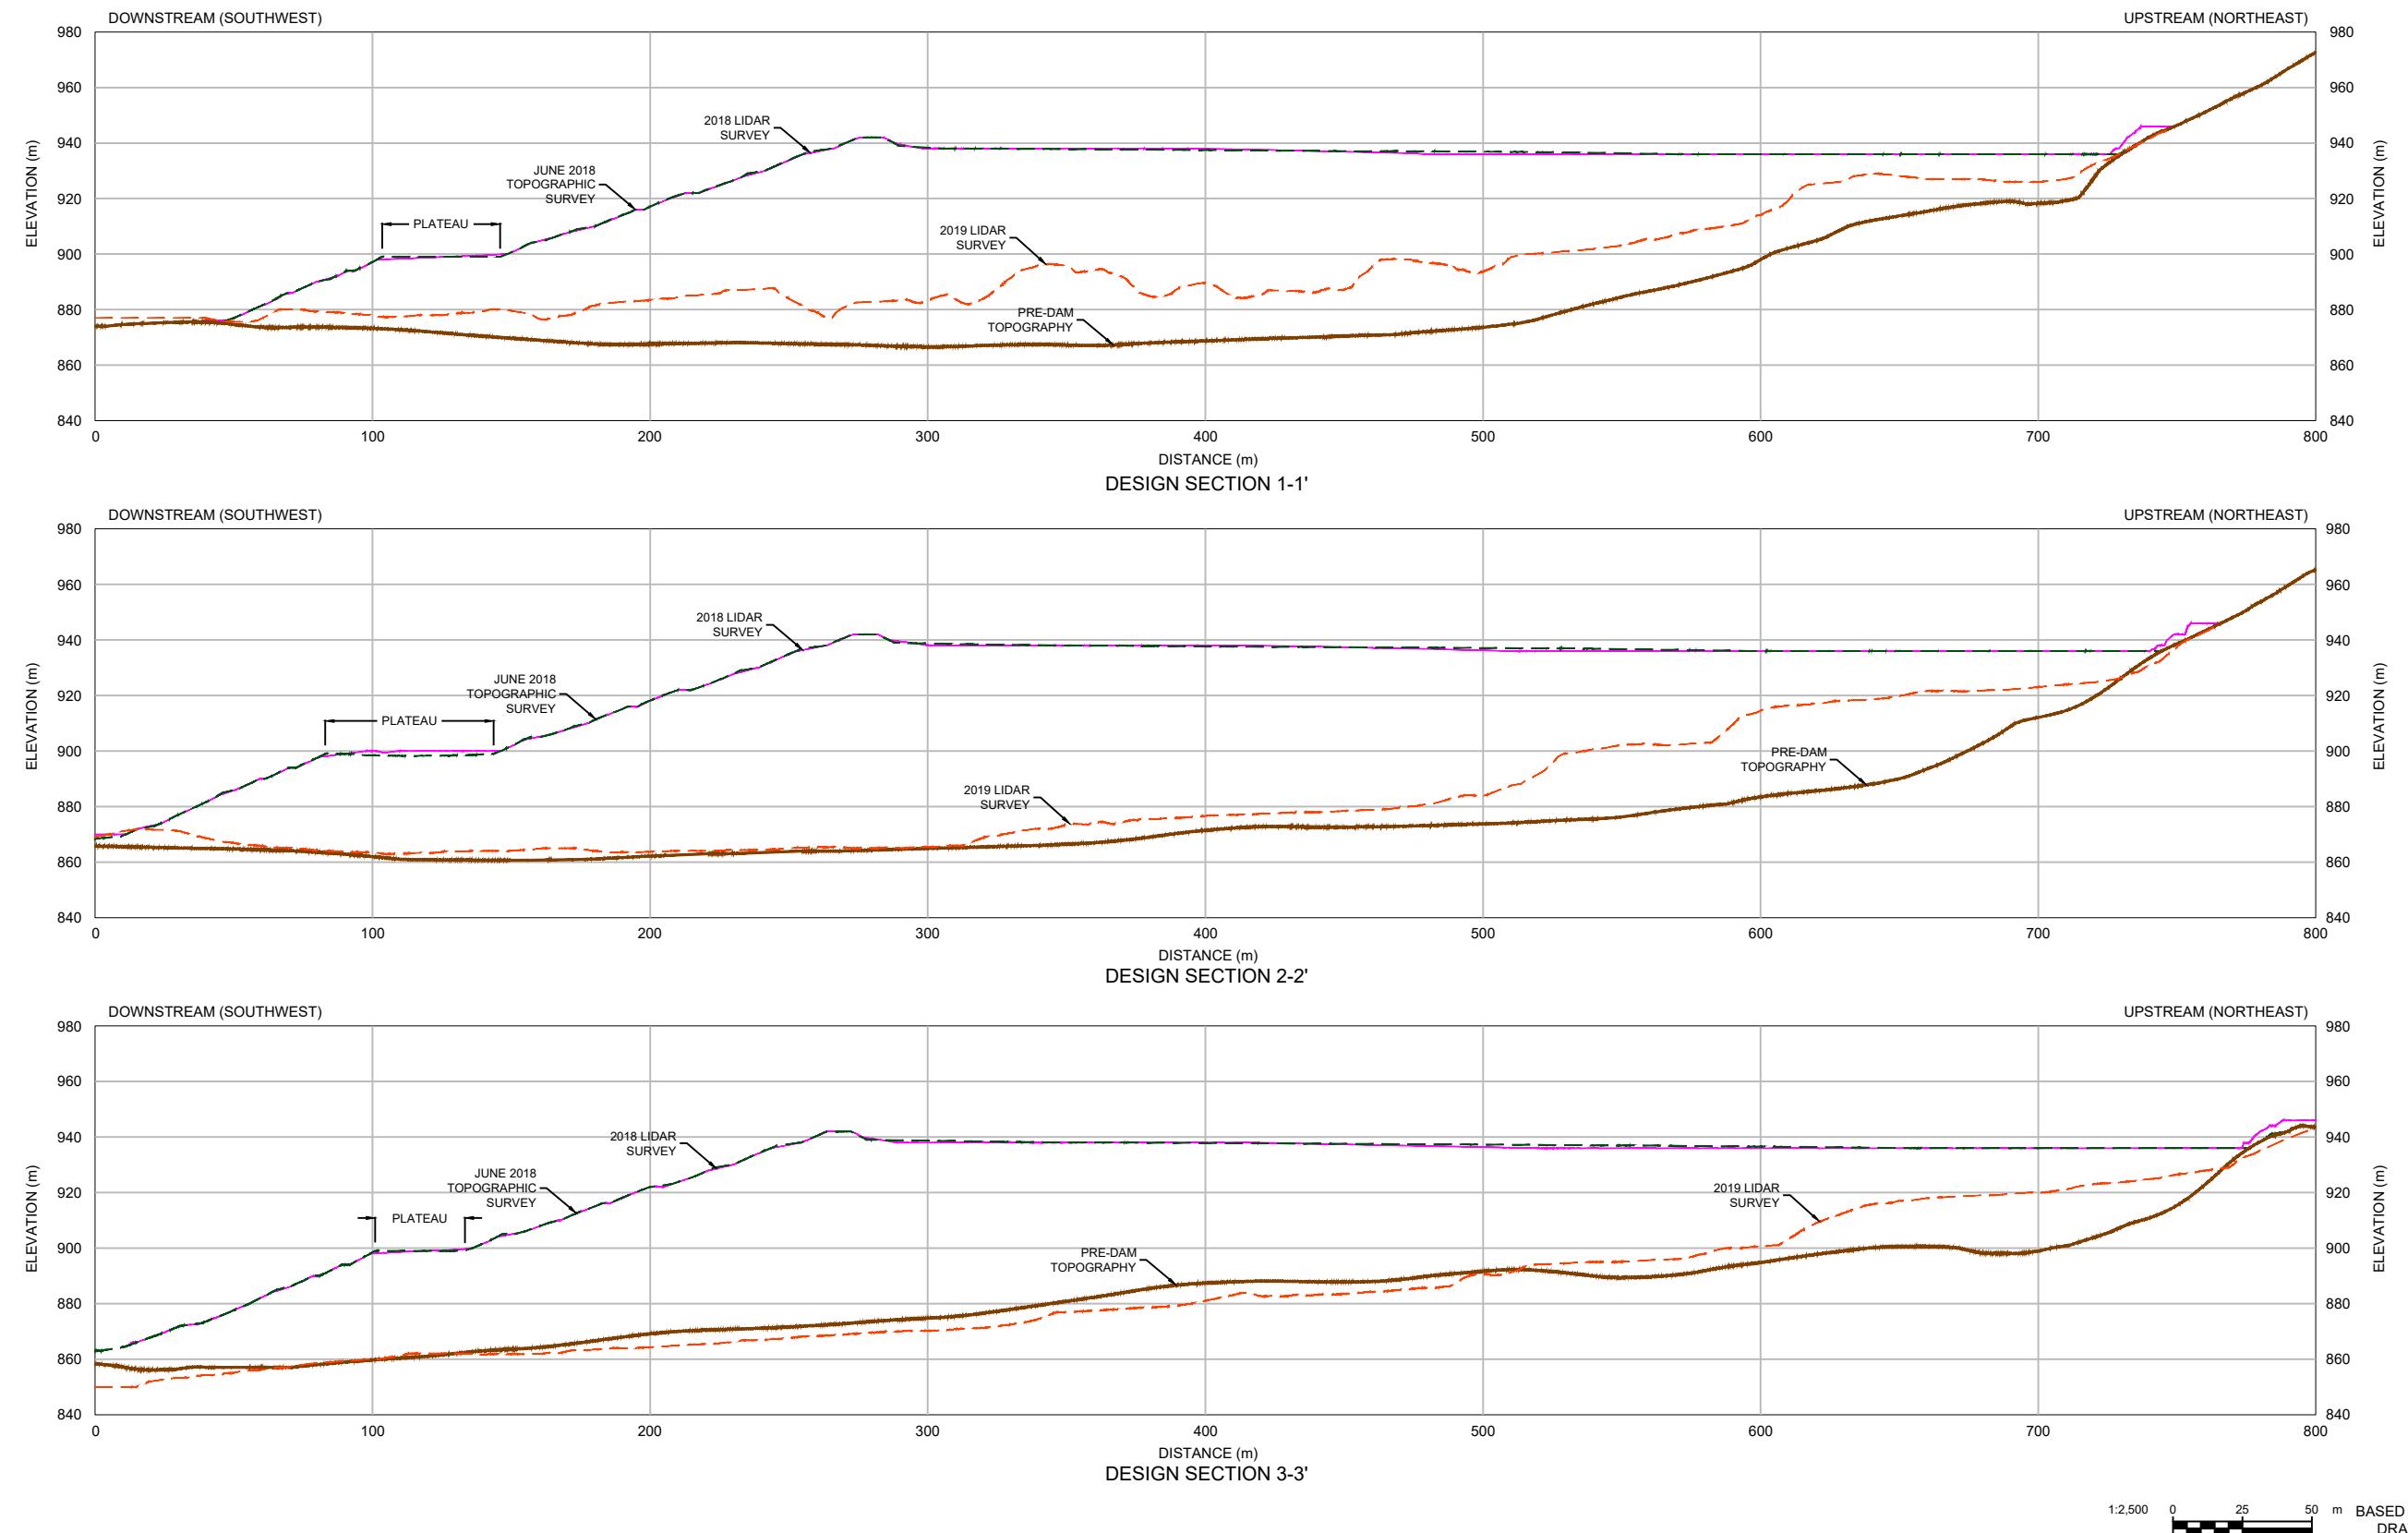
CLIENT	PROJECT REPORT OF THE EXPERT PANEL ON THE TECHNICAL CAUSES OF THE FAILURE OF FEIJÃO DAM 1	
TITLE	APPENDIX F TOPOGRAPHIC SURVEY PROFILES SECTIONS 1-1', 2-2' & 3-3'	
SCALE 1:2,500	PROJECT No. A03355A01	FIG. No. 2

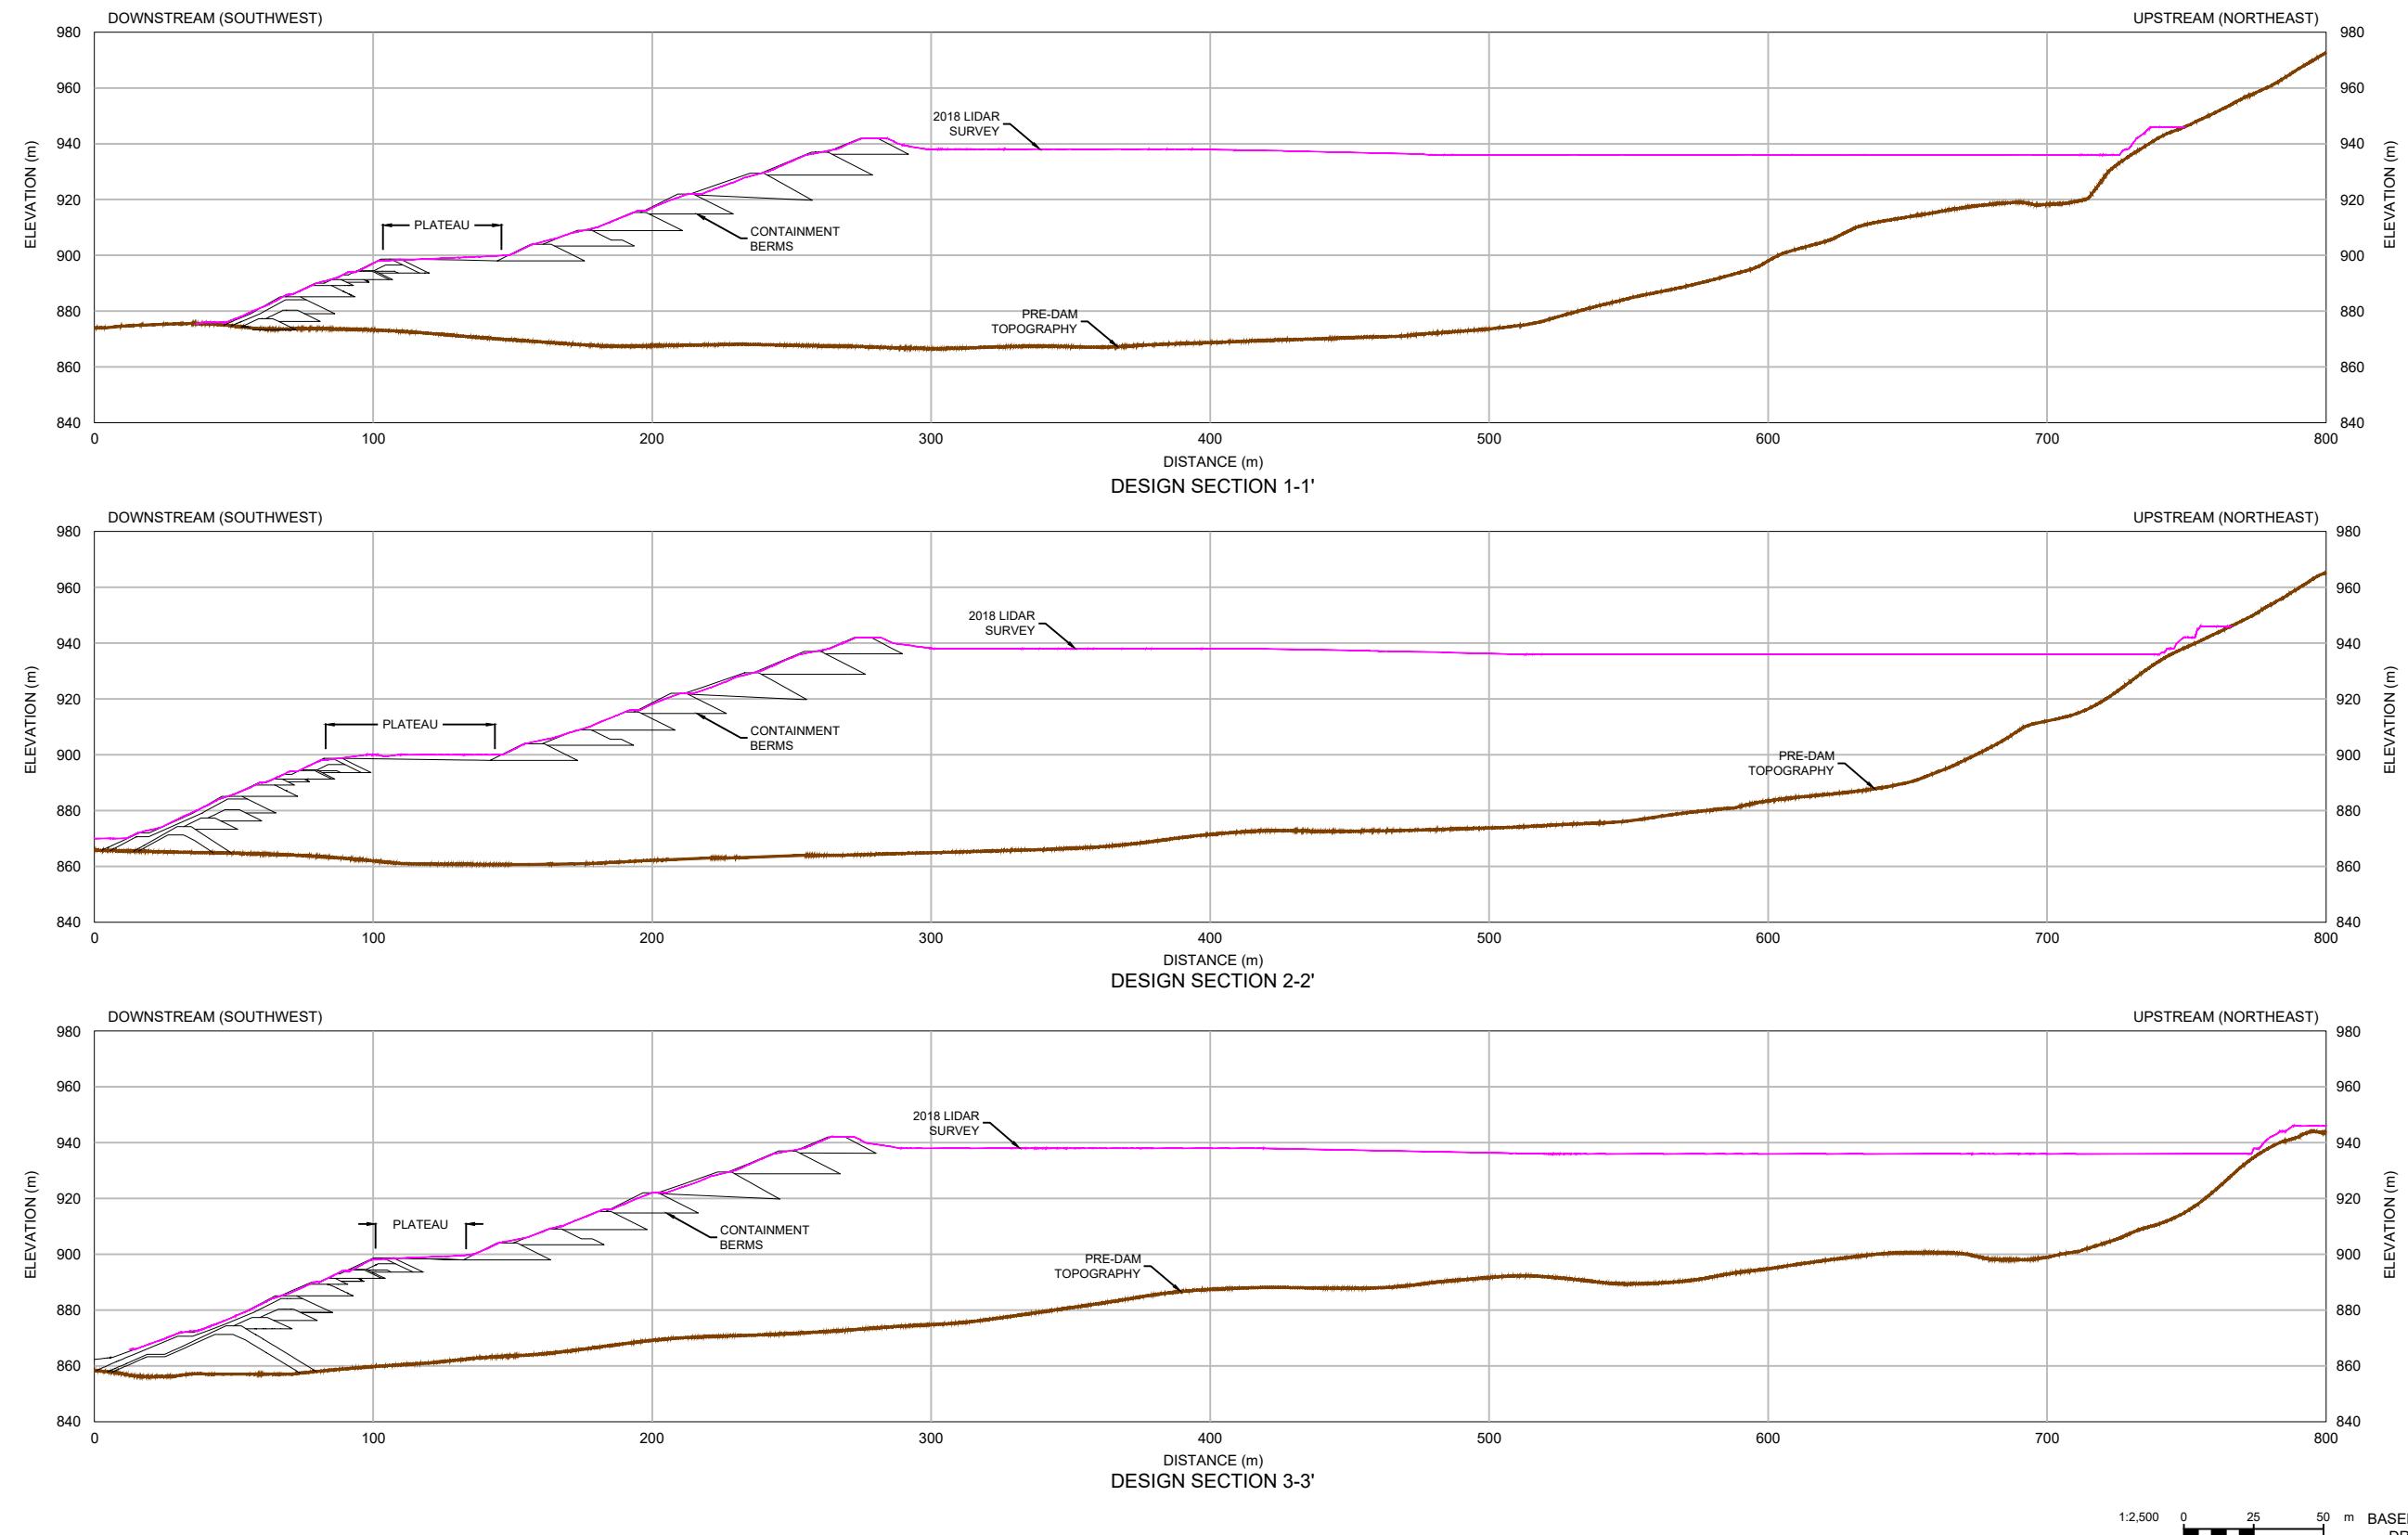
SCALE 1:2,500 PROJECT No. A03355A01 FIG. No. 3

TITLE
APPENDIX F
CONTAINMENT BERM SURFACE PROFILES
SECTIONS 1-1', 2-2' & 3-3'

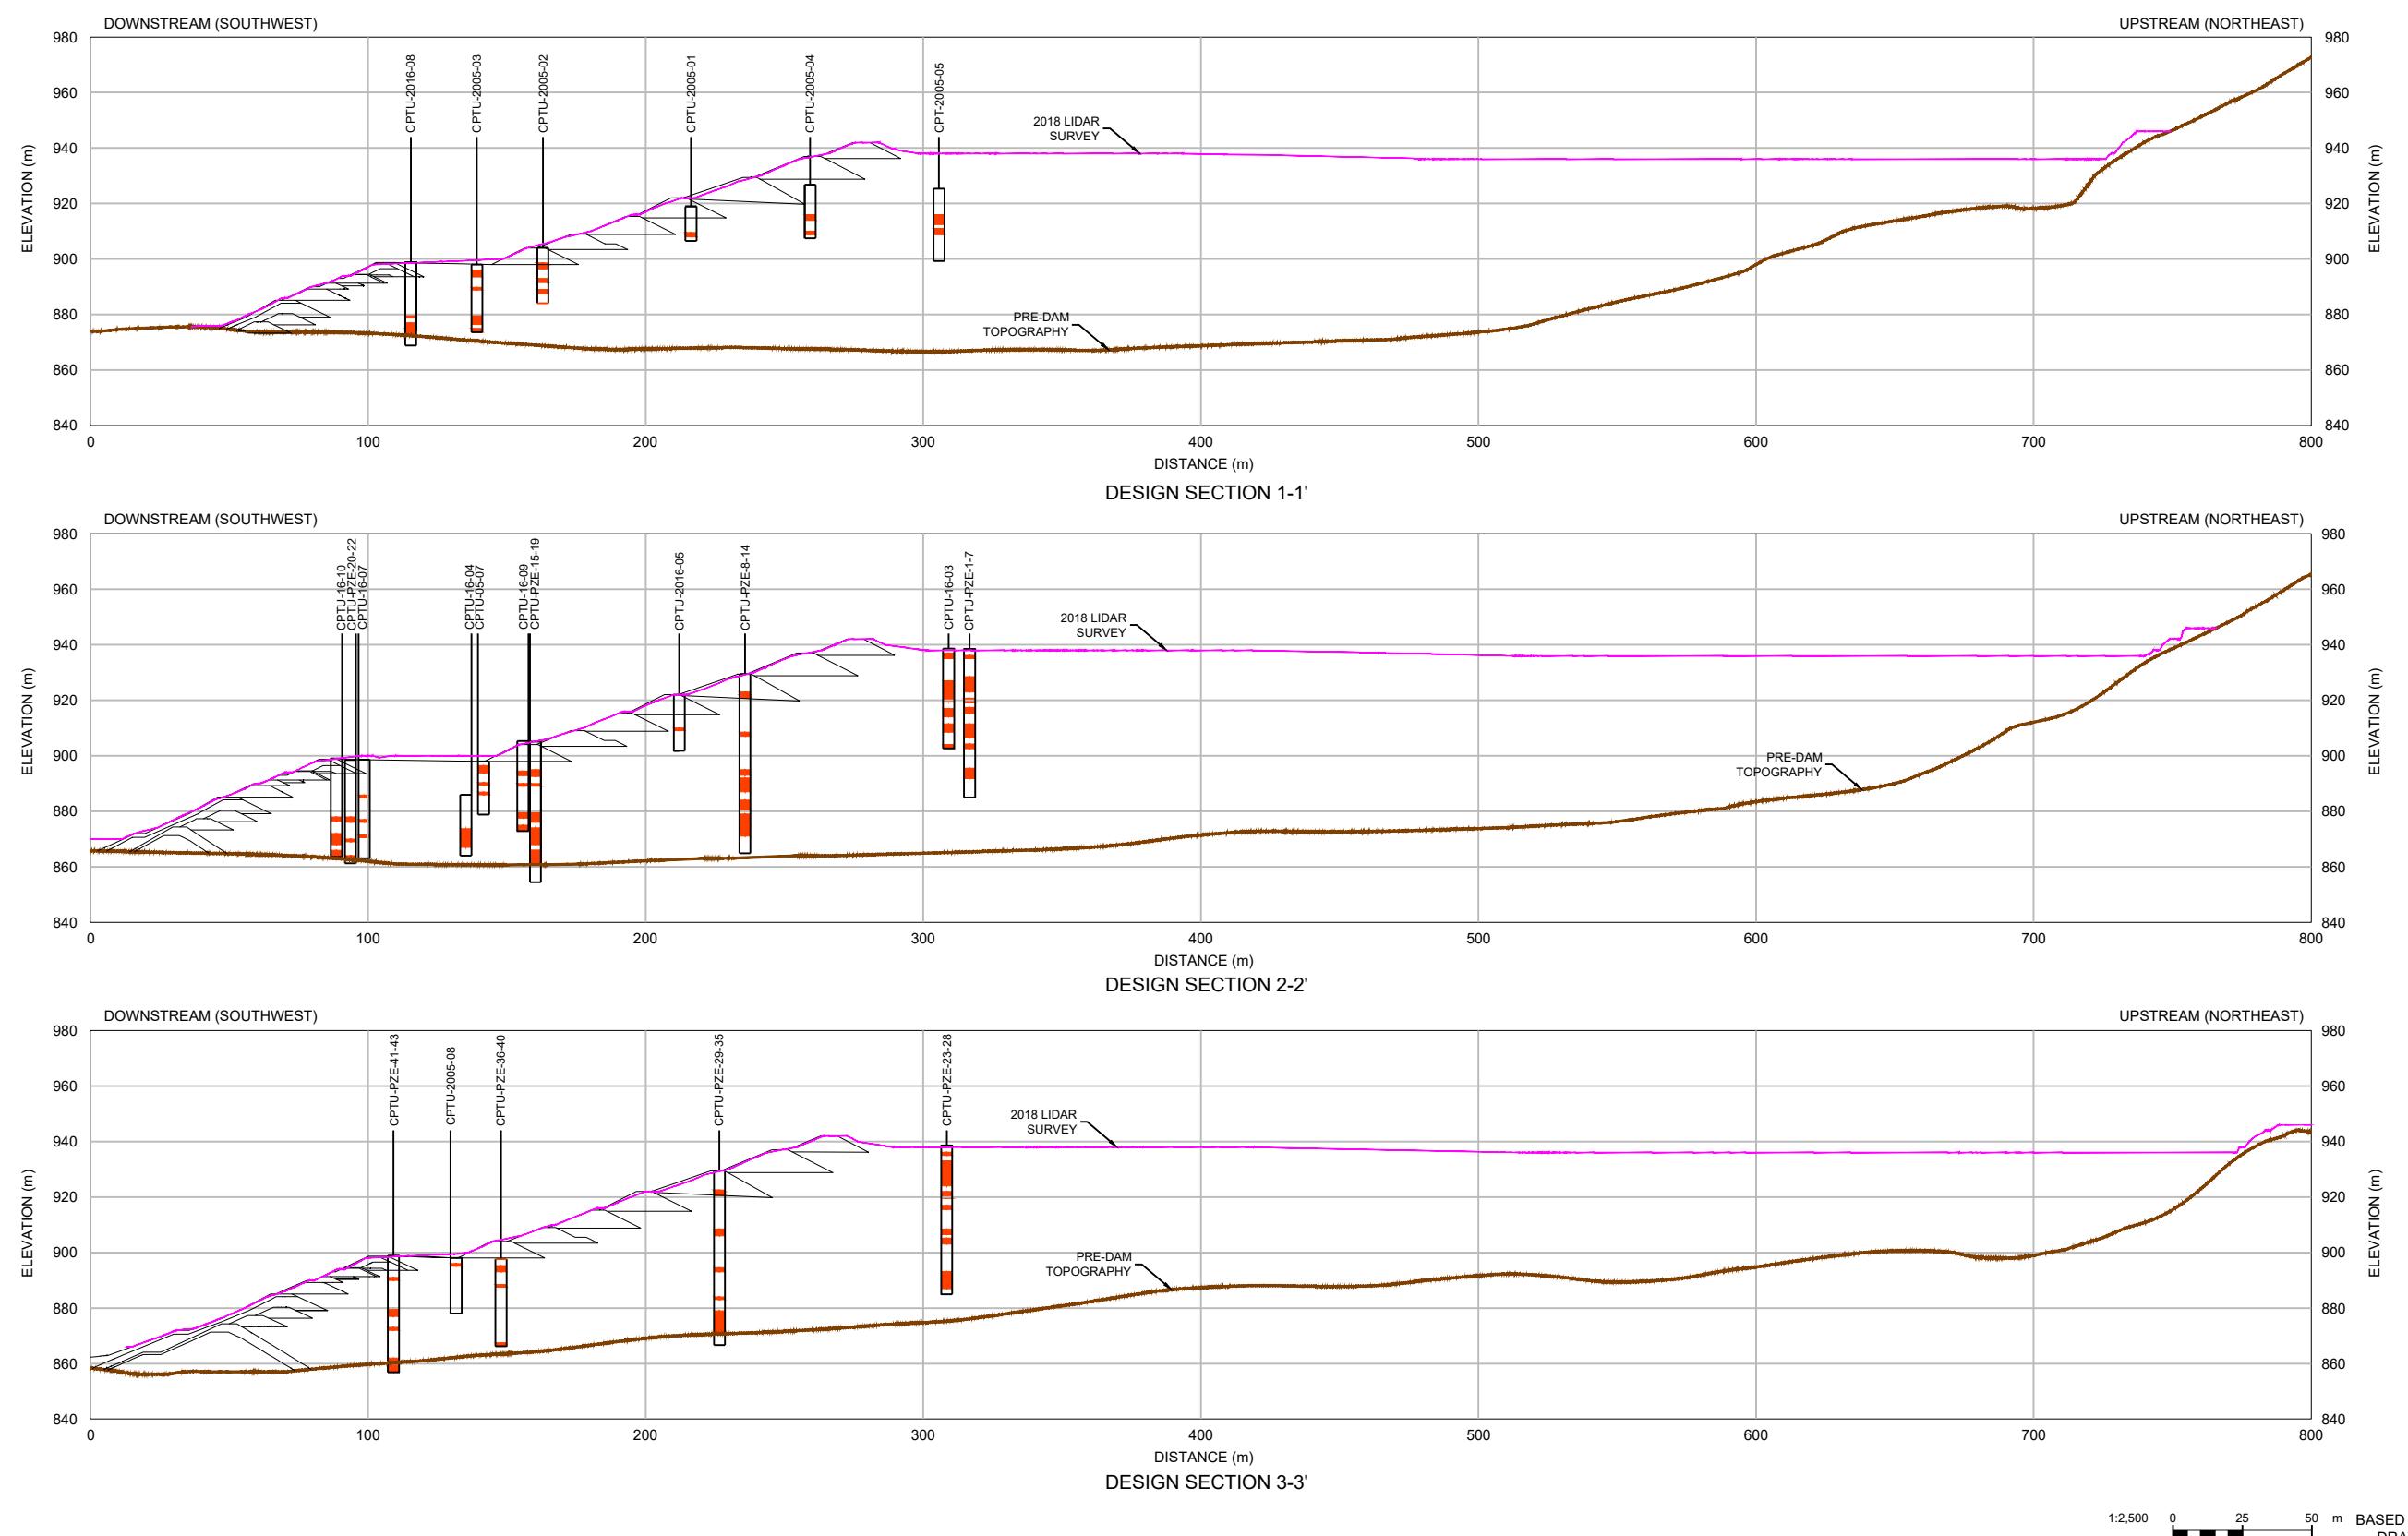
SCALE 1:2,500 PROJECT No. A03355A01 FIG. No. 4

TITLE
APPENDIX F
DELINEATED CPT DATA PROFILES
SECTIONS 1-1', 2-2' & 3-3'

Conforme discutido no Apêndice E, foi realizada uma análise dos dados disponíveis de CPTu. Isto incluiu o delineamento de rejeitos retidos pela Barragem I em tipos semelhantes (ou seja, rejeitos finos e grossos e lama). Dados delineados de ensaios de CPTu foram usados para desenvolver diagramas de bastões, destacando as camadas de rejeitos finos. Estes diagramas de bastões foram sobrepostos na seção de projeto mais próxima, conforme mostrado na Figura 4 do Anexo 1. Os dados de ensaios de CPTu interpretados foram então utilizados para produzir uma distribuição espacial de rejeitos finos e grossos e das lama.

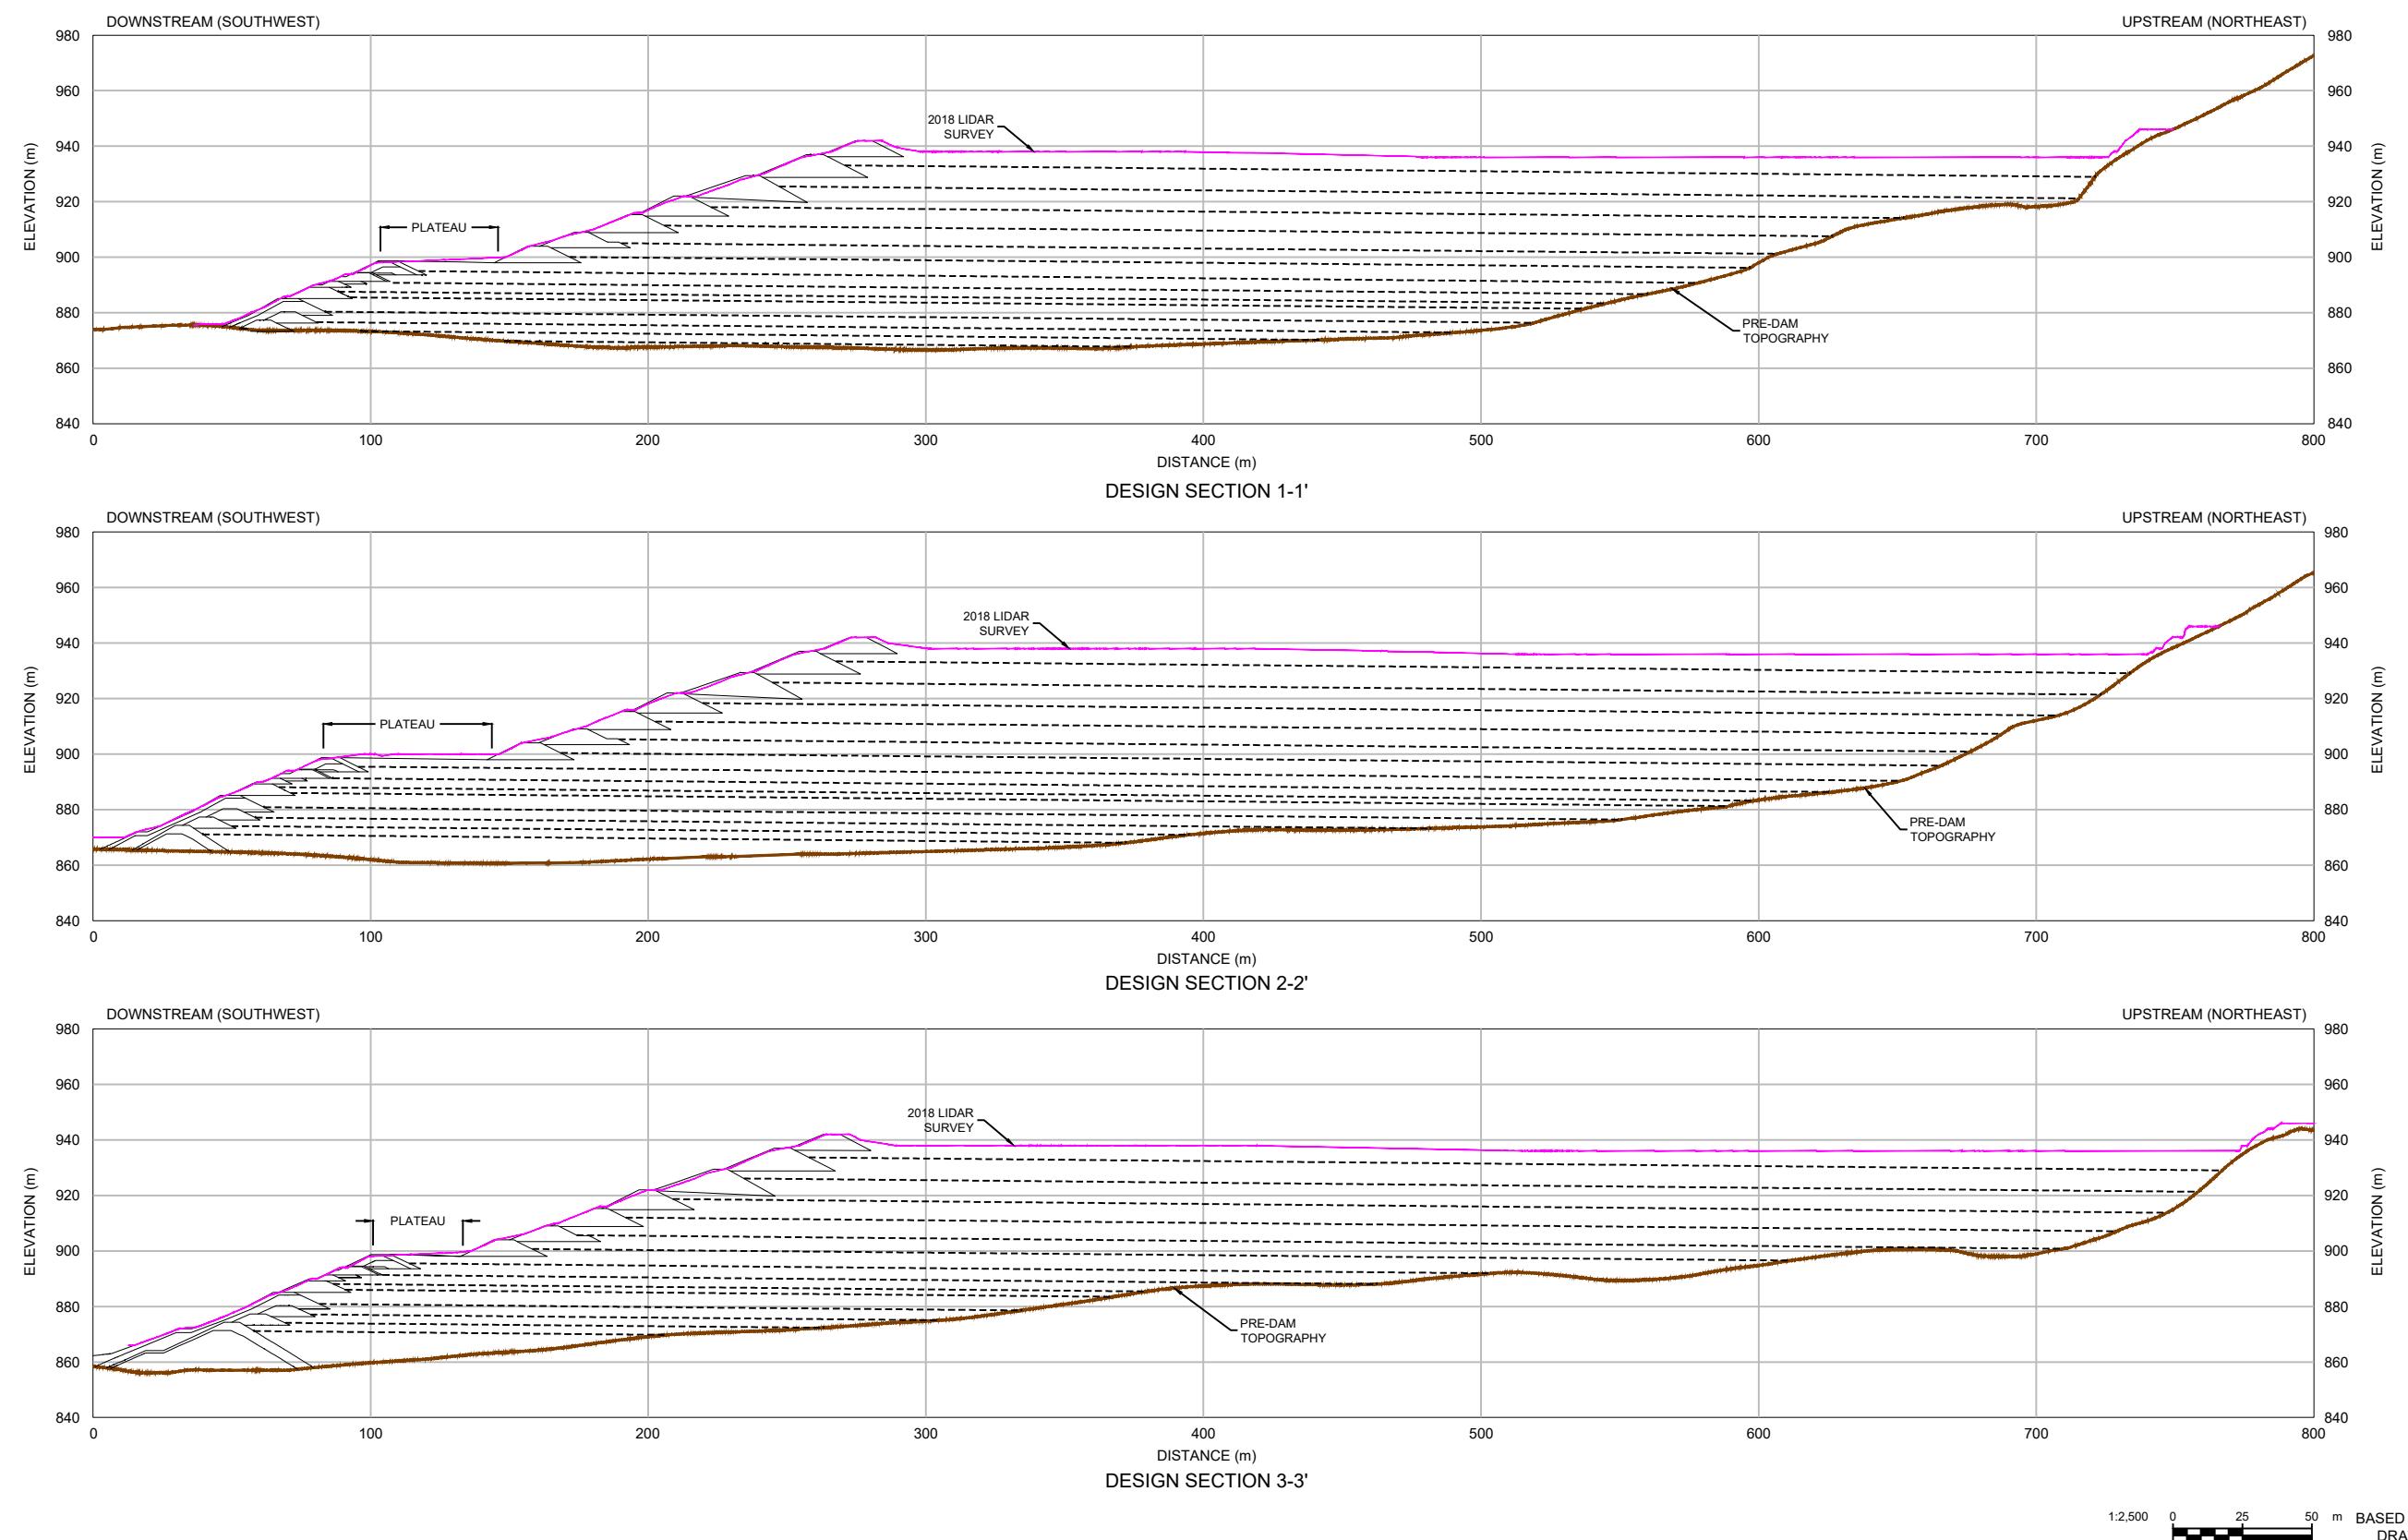
SCALE 1:2,500 PROJECT No. A03355A01 FIG. No. 5

TITLE
APPENDIX F
STAGED BEACH SURFACE PROFILES
SECTIONS 1-1', 2-2' & 3-3'

Usando estas estimativas, uma superfície da praia acima e abaixo do nível do lago de decantação foi modelada no Civil 3D para cada etapa da construção. Estas superfícies são mostradas na Figura 5 do Anexo 1.

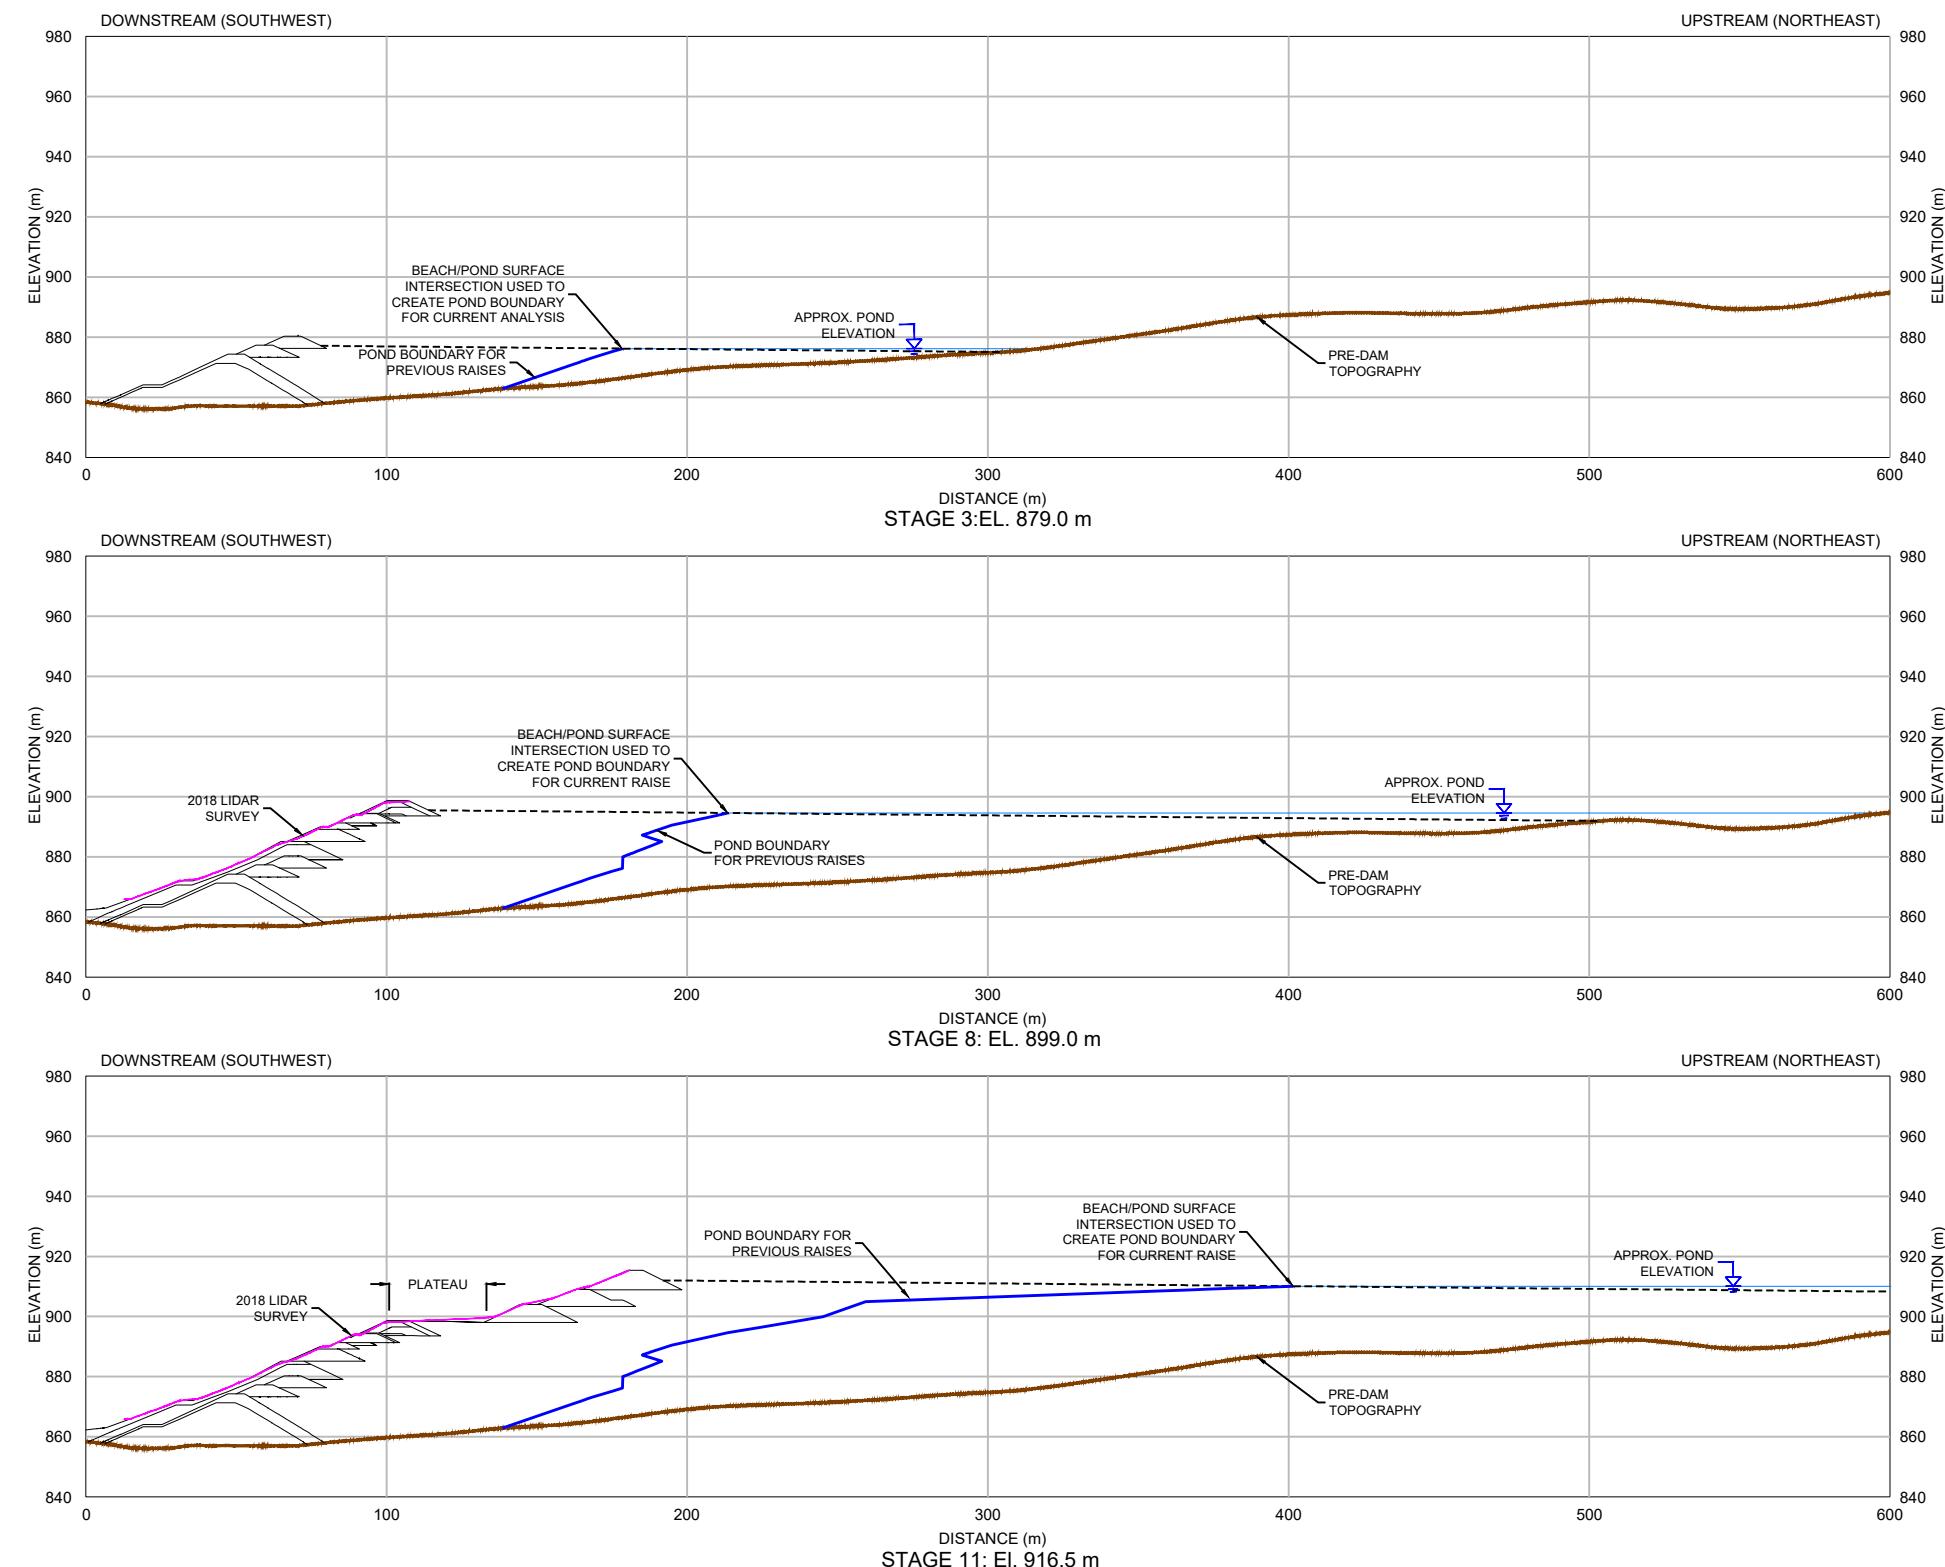
SCALE 1:2,500 PROJECT No. A03355A01 FIG. No. 6

TITLE
**APPENDIX F
POND BOUNDARY DEVELOPMENT
SCHEMATIC: SECTION 3-3'**

Uma superfície de contorno do lago de decantação, representando a interseção entre as superfícies do lago de decantação e as superfícies das praias, foi criada para toda a altura da Barragem I. Um esquema que ilustra o desenvolvimento do contorno do lago de decantação na Seção 3-3' é mostrado na Figura 6 do Anexo 1. As superfícies em etapas do lago de decantação e sua superfície de contorno, representando a interseção entre as superfícies do lago de decantação e as superfícies das praias, são mostradas na Figura 7 do Anexo 1.
