Apêndice F
Desenvolvimento de Modelo Computacional
3D

Relatório do Painel de Especialistas Sobre as Causas Técnicas do Rompimento

da Barragem I de Feijão

Apêndice F – Desenvolvimento de Modelo Computacional 3D

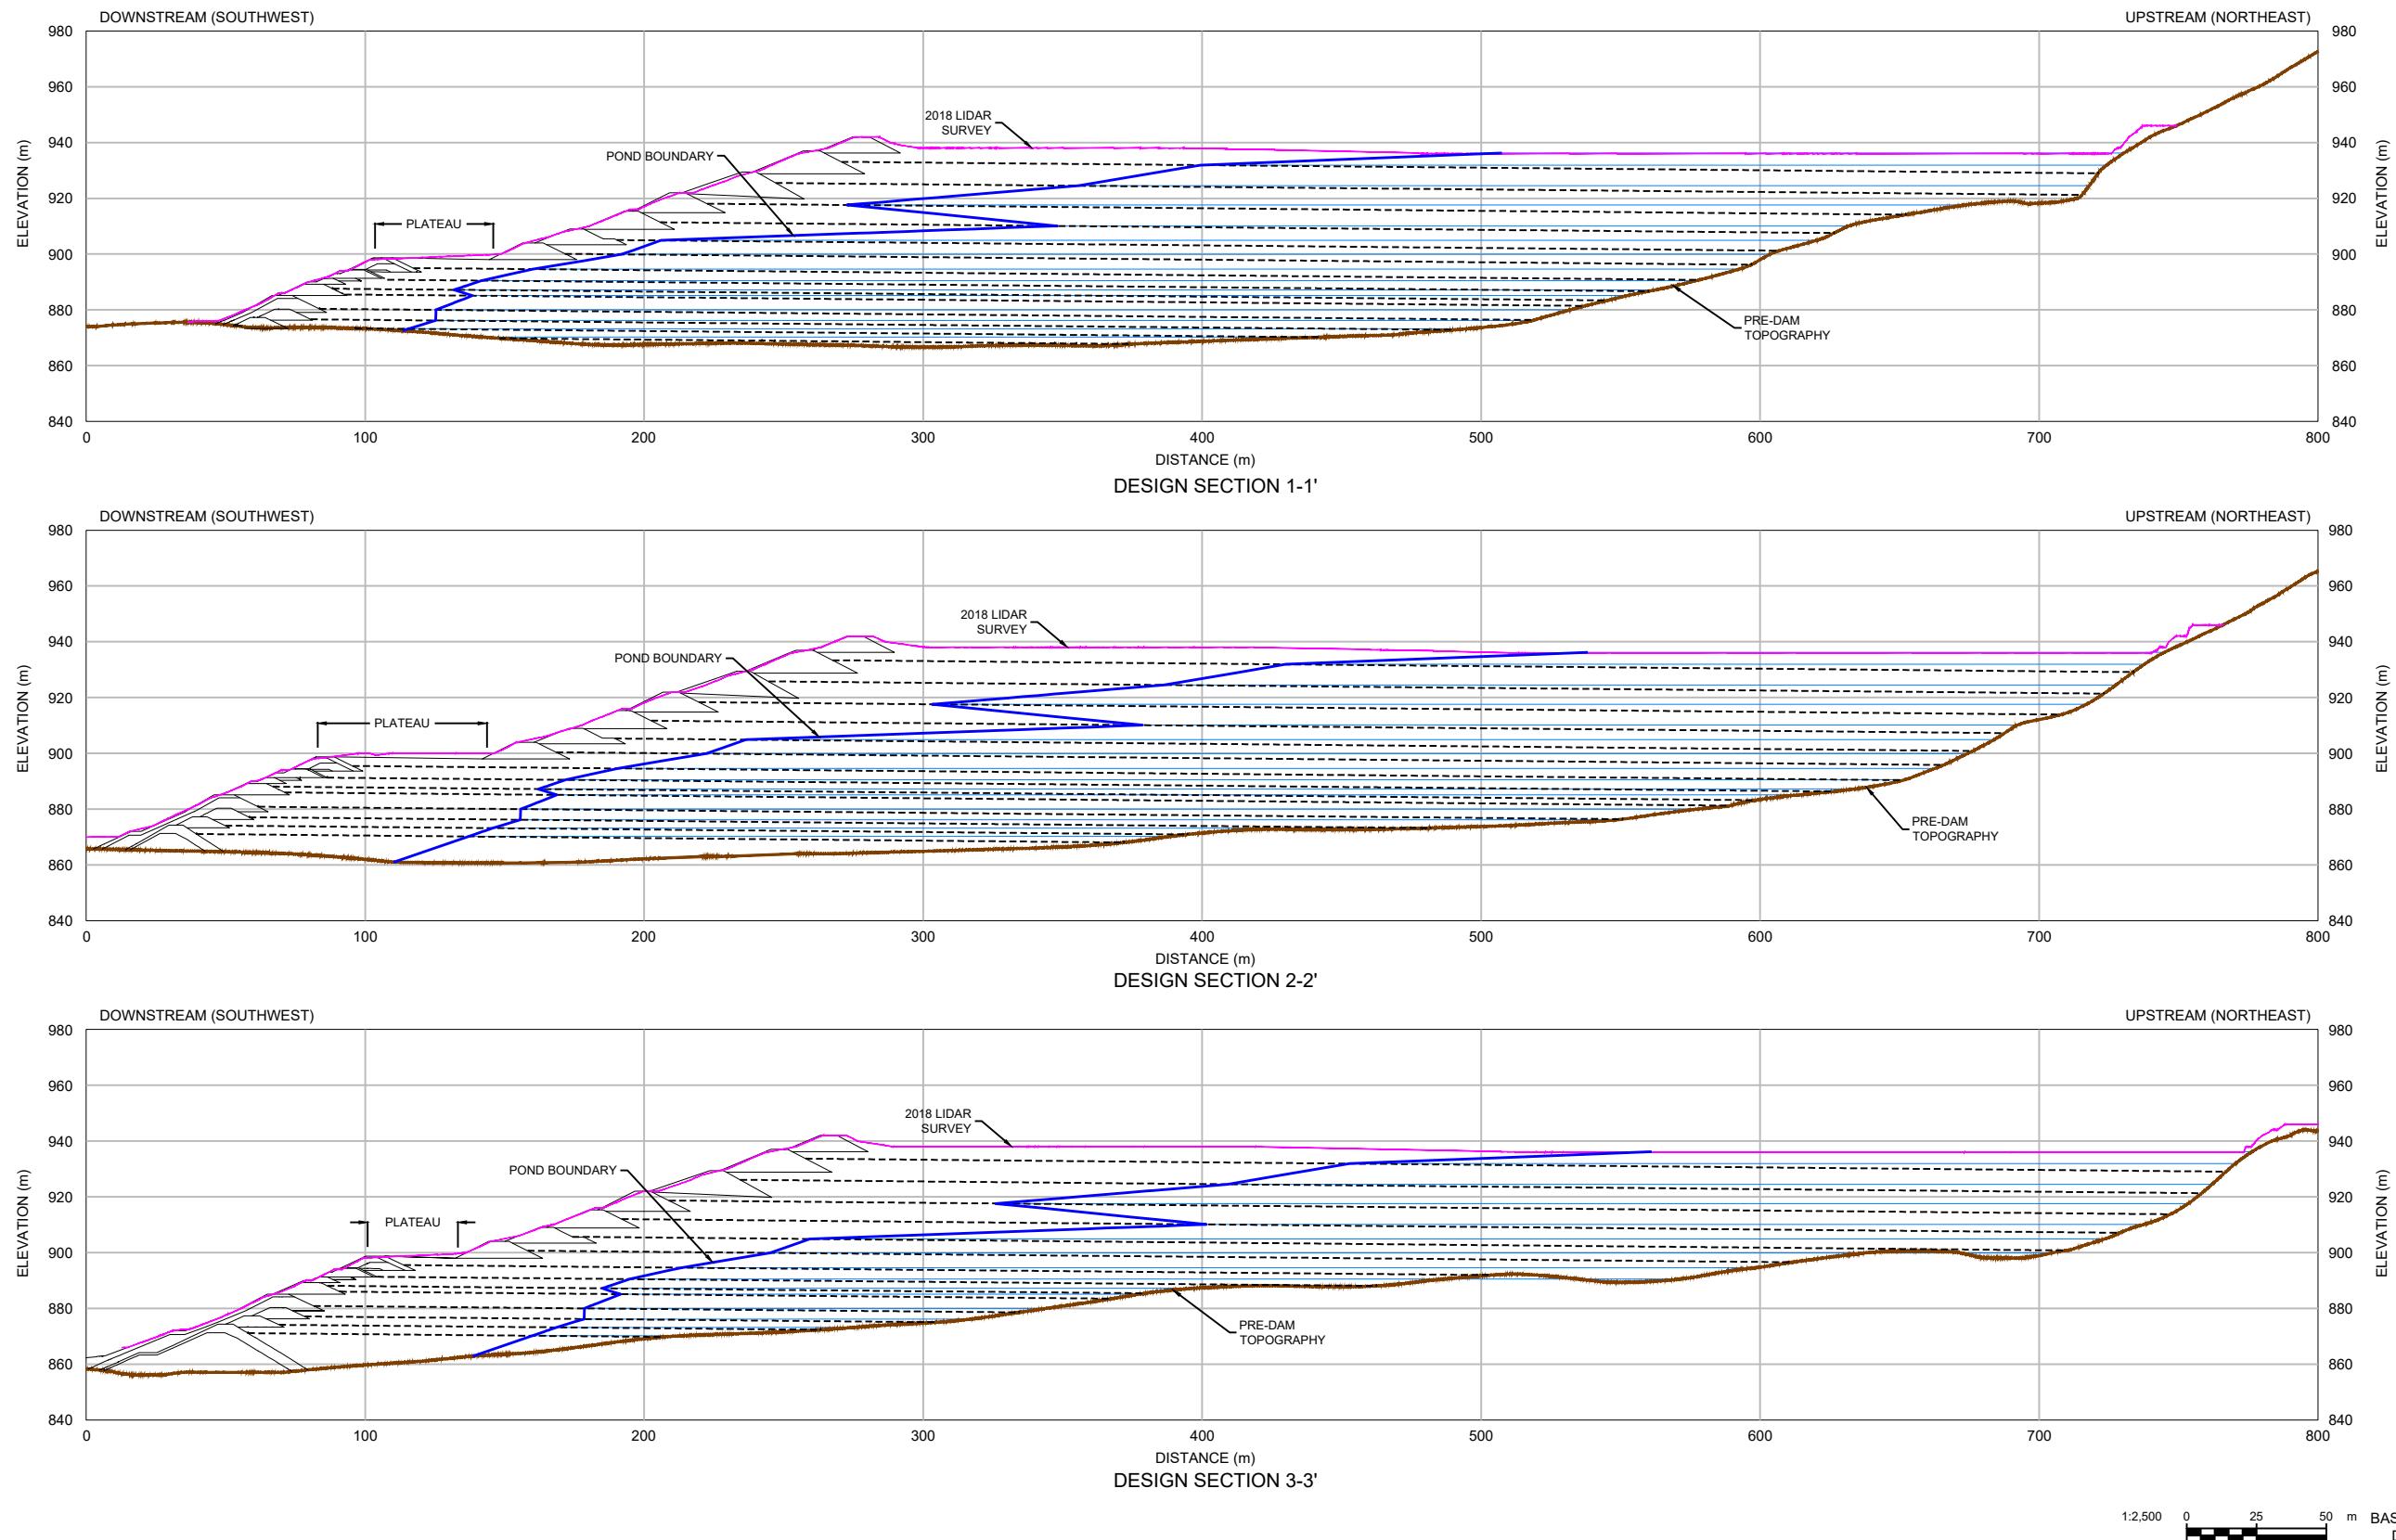
SCALE 1:2,500 PROJECT No. A03355A01 FIG. No. 7

TITLE
APPENDIX F
STAGED POND SURFACE PROFILES
SECTIONS 1-1', 2-2' & 3-3'

Uma superfície de contorno do lago de decantação, representando a interseção entre as superfícies do lago de decantação e as superfícies das praias, foi criada para toda a altura da Barragem I. Um esquema que ilustra o desenvolvimento do contorno do lago de decantação na Seção 3-3' é mostrado na Figura 6 do Anexo 1. As superfícies em etapas do lago de decantação e sua superfície de contorno, representando a interseção entre as superfícies do lago de decantação e as superfícies das praias, são mostradas na Figura 7 do Anexo 1.

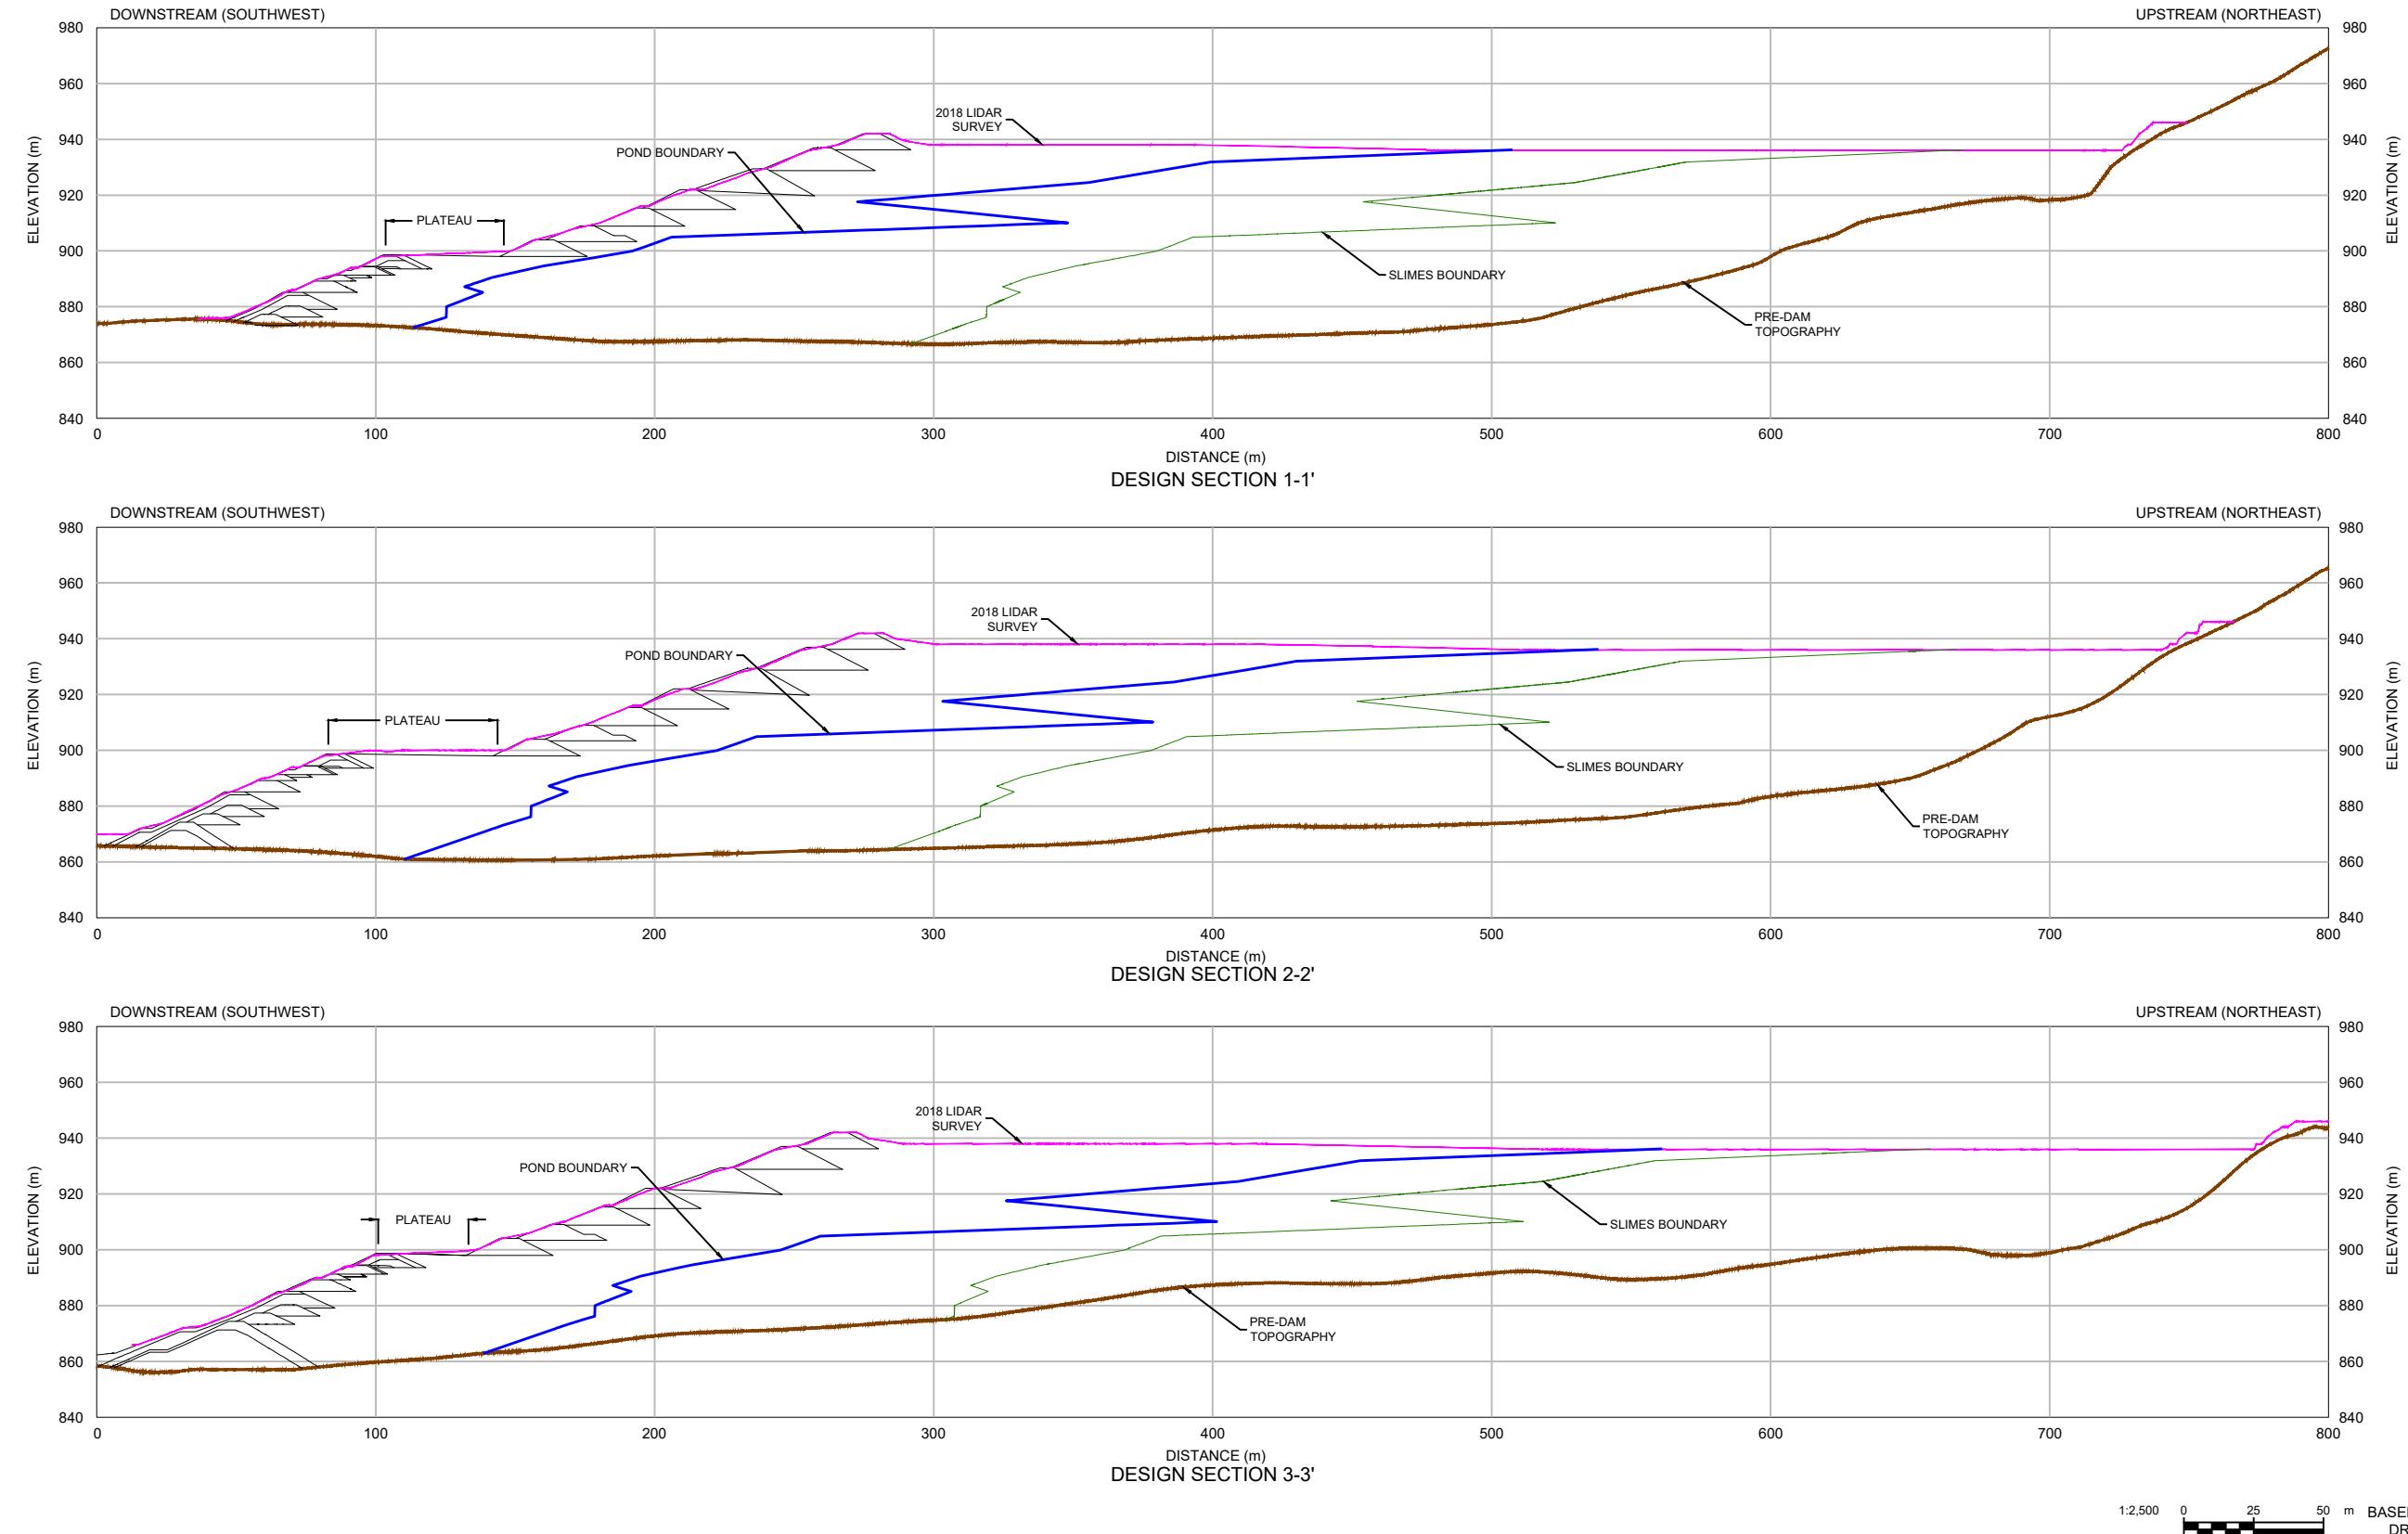
SCALE 1:2,500 PROJECT No. A03355A01 FIG. No. 8

TITLE
APPENDIX F
SLIMES BOUNDARY PROFILES
SECTIONS 1-1', 2-2' & 3-3'

A superfície do contorno das lama, representando o contorno entre rejeitos finos/grossos e as lama, é mostrada na Figura 8 do Anexo 1.

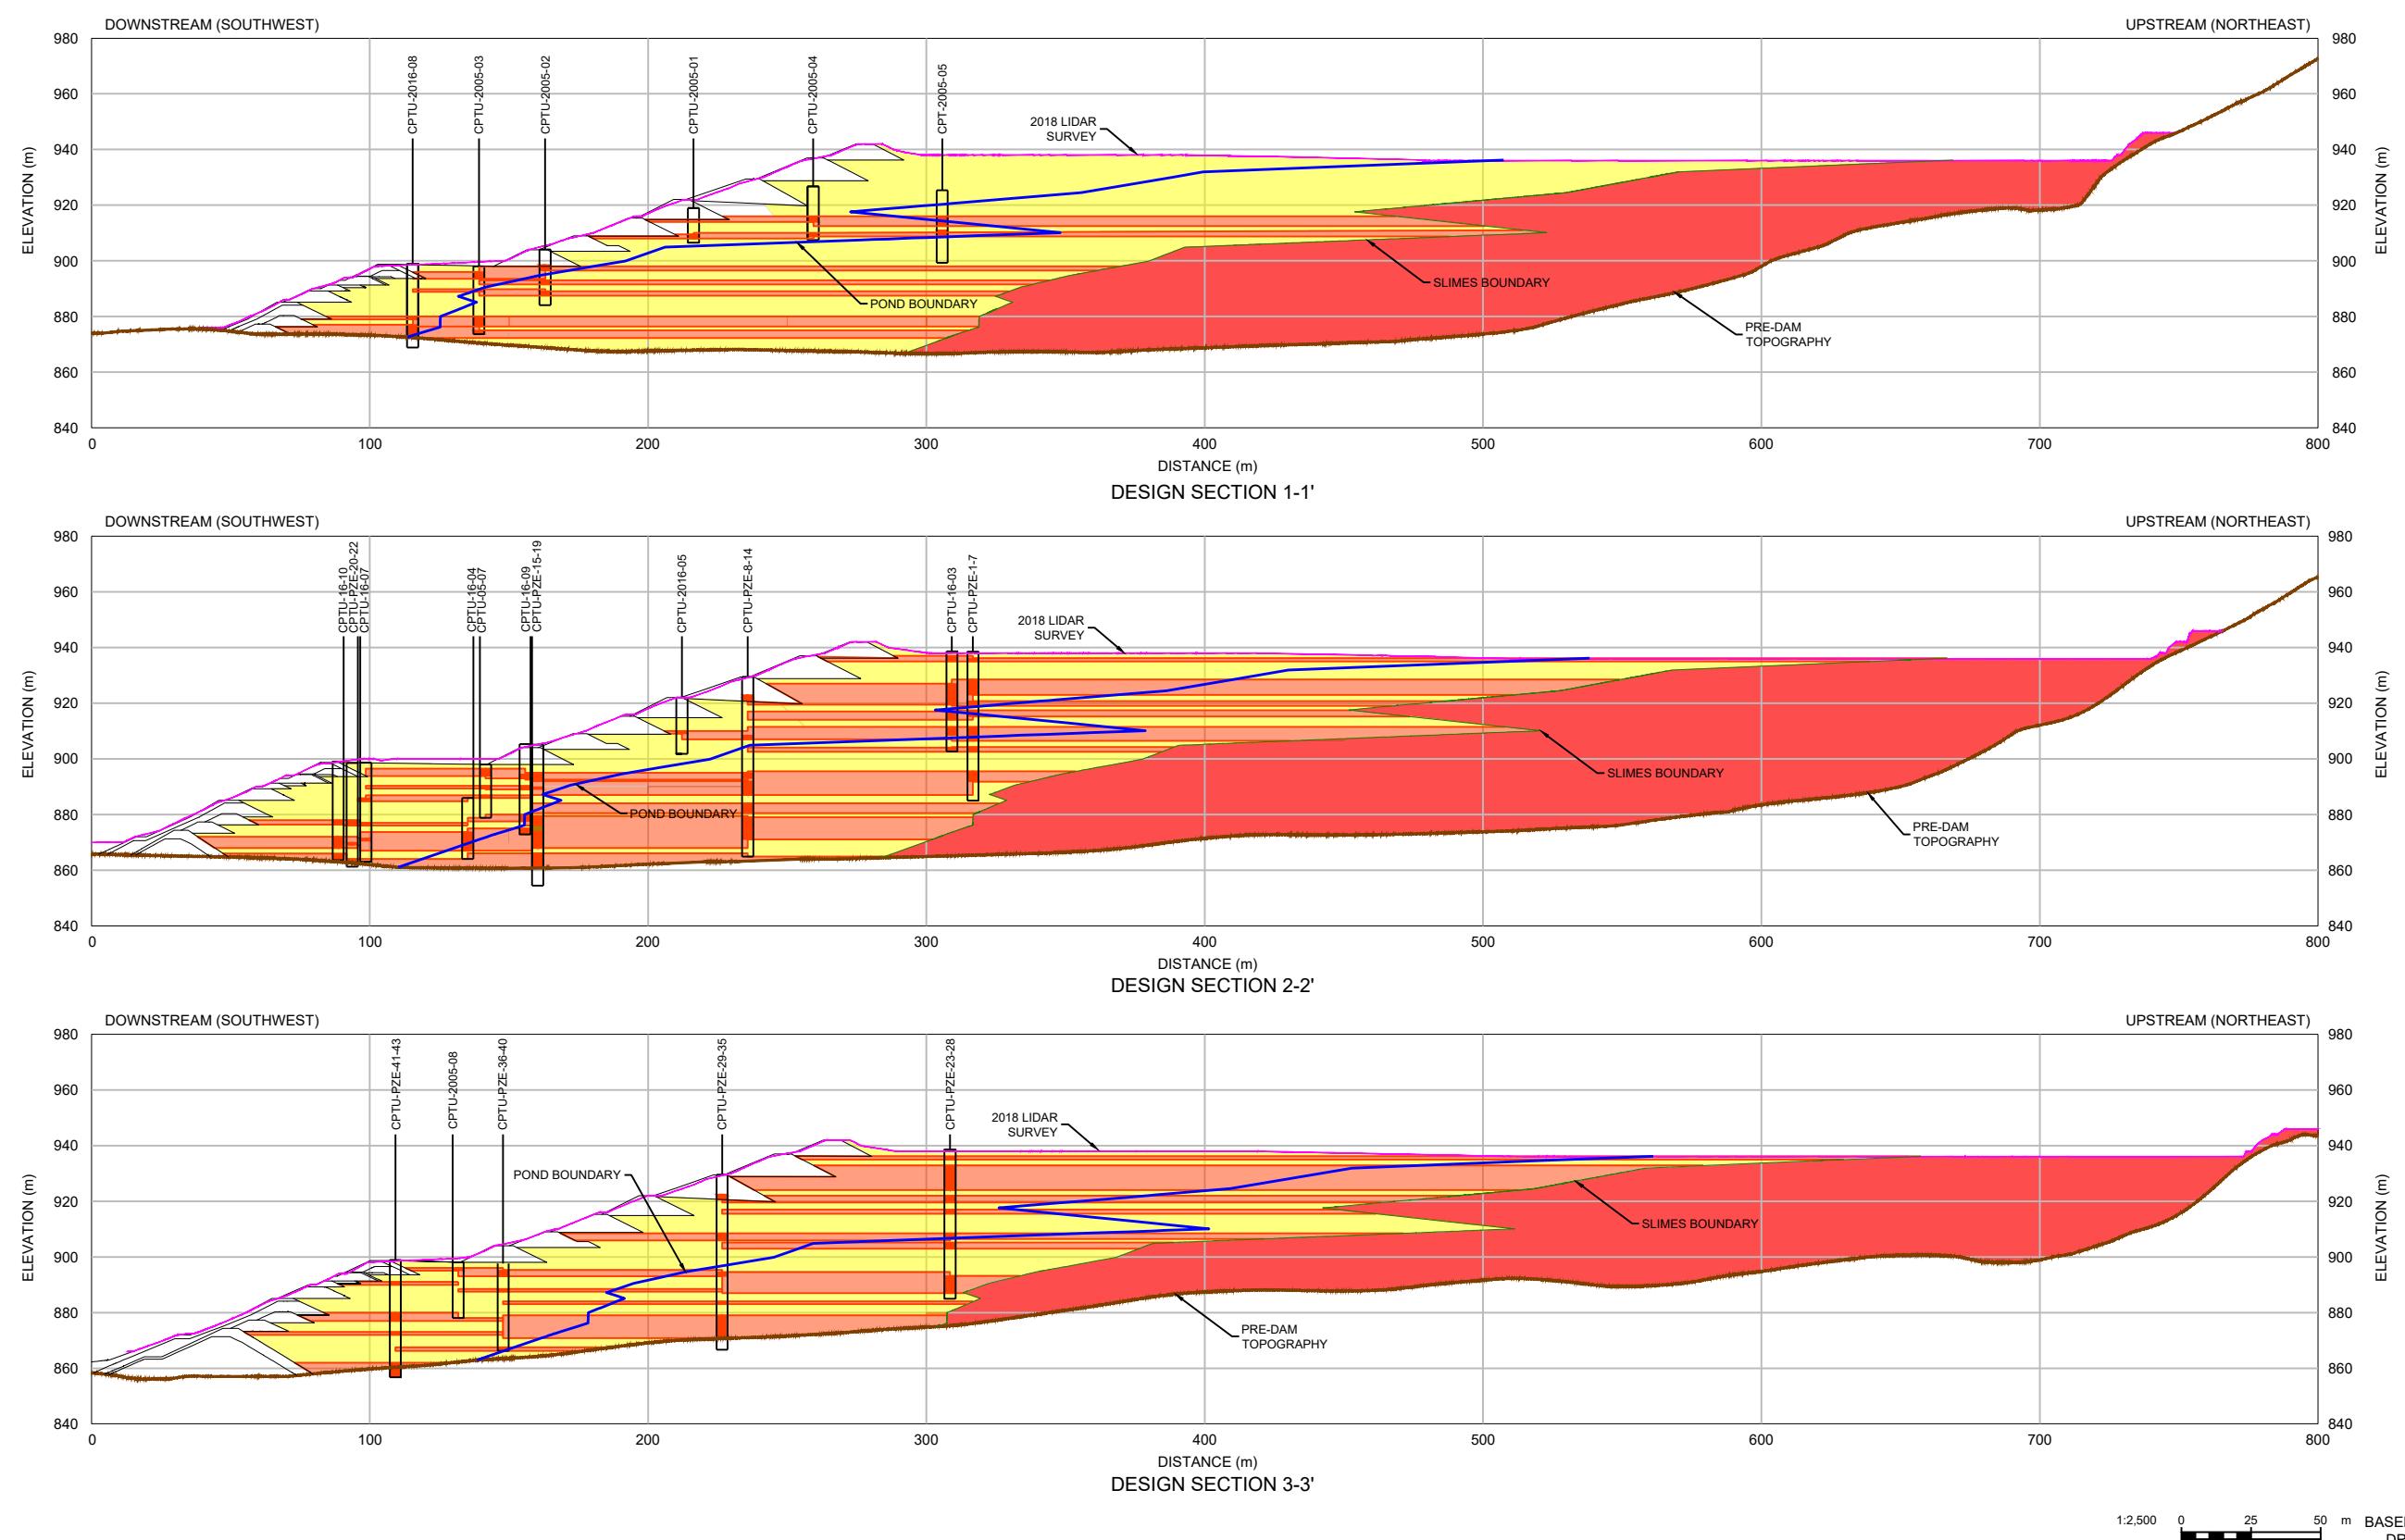
CLIENT	PROJECT REPORT OF THE EXPERT PANEL ON THE TECHNICAL CAUSES OF THE FAILURE OF FEIJÃO DAM 1	
	TITLE APPENDIX F 2D TAILINGS DELINEATIONS MODELS SECTIONS 1-1', 2-2' & 3-3'	
SCALE 1:2,500	PROJECT No. A03355A01	FIG. No. 9

O delineamento bidimensional (2D) final dos rejeitos é apresentado na Figura 9 do Anexo 1.

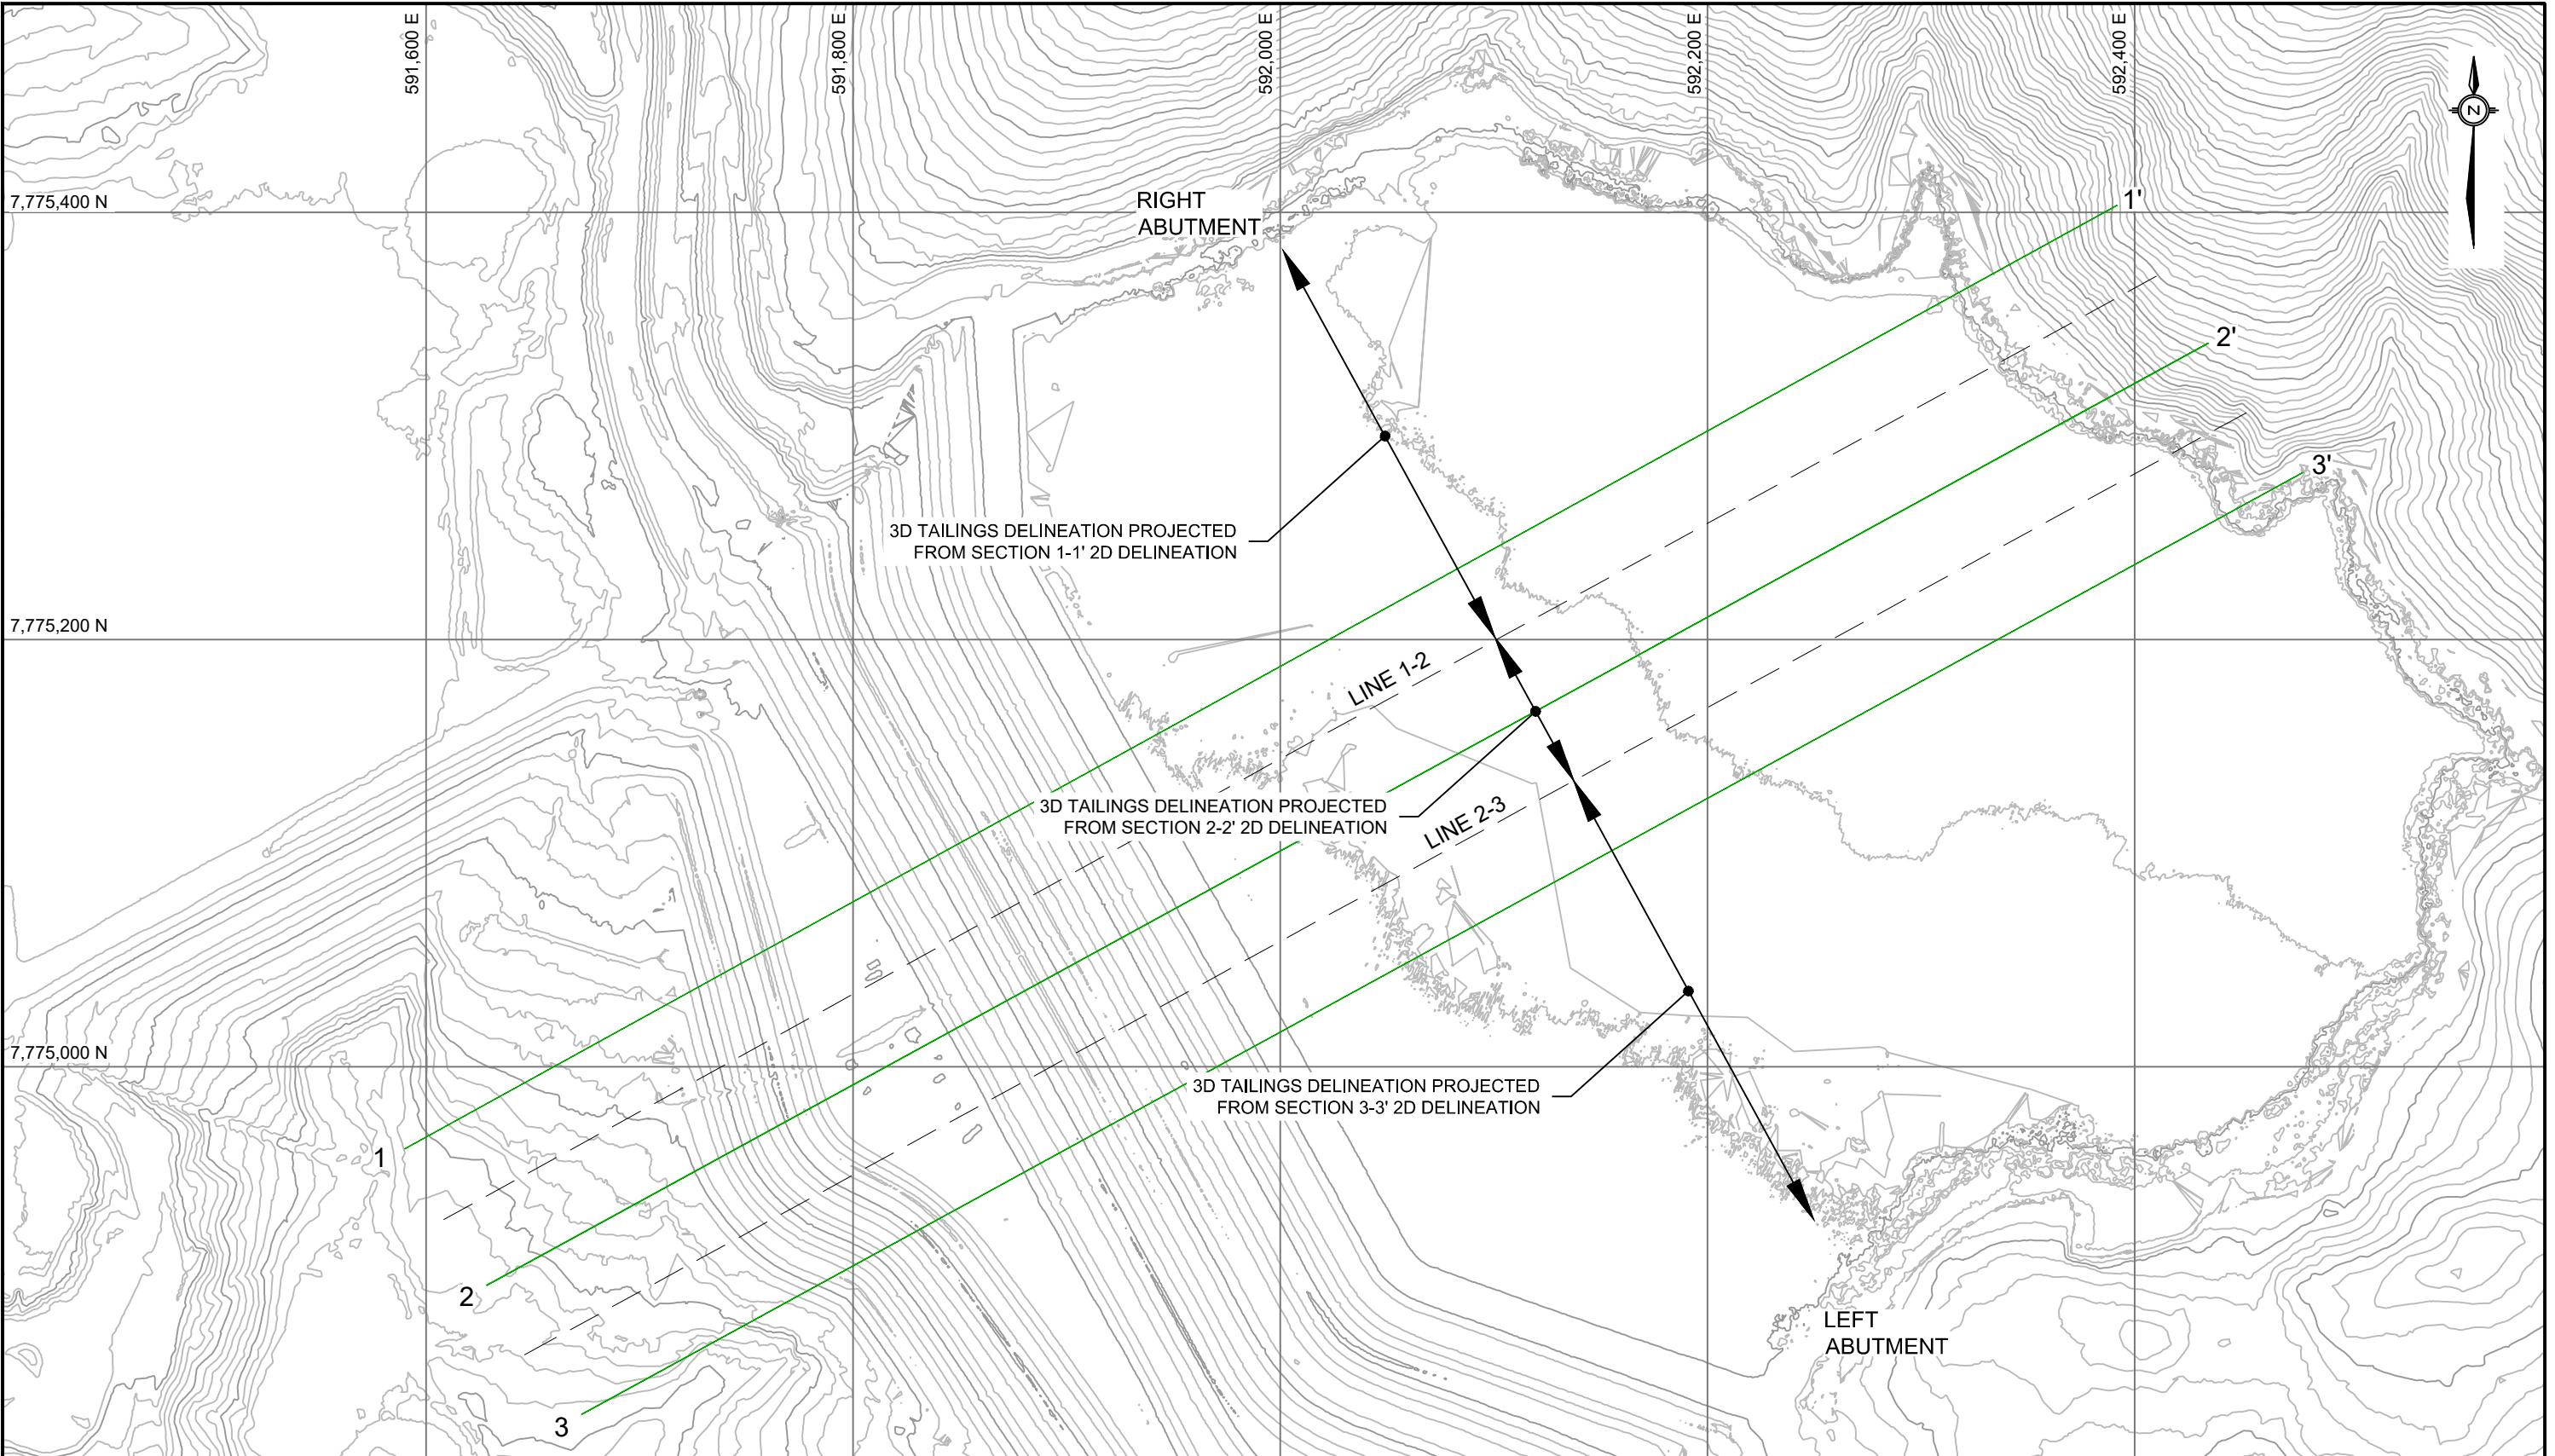
CLIENT	PROJECT REPORT OF THE EXPERT PANEL ON THE TECHNICAL CAUSES OF THE FAILURE OF FEIJÃO DAM 1	
	TITLE APPENDIX F 3D TAILINGS DELINEATION PROJECTION PLAN VIEW	
SCALE 1:3,000	PROJECT No. A03355A01	FIG. No. 10
K3-Fig-B.L

Os modelos bidimensionais (2D) de rejeitos foram utilizados como base para o desenvolvimento do modelo tridimensional (3D). Neste caso, os modelos de rejeitos bidimensionais (2D) nas seções 1-1', 2-2' e 3-3' foram projetados na direção perpendicular aos alinhamentos da seção, conforme mostrado na Figura 10 do Anexo 1. Além disso, foi presumido o seguinte durante o desenvolvimento do modelo tridimensional (3D) de delimitação de rejeitos:
