Apêndice G Análise de Percolação

Apêndice G – Análise de Percolação

Este Apêndice apresenta a análise de percolação da Barragem I da Mina do Córrego do Feijão ("Barragem I") da Vale S.A. ("Vale"). A modelagem numérica de percolação foi realizada para estabelecer o regime de vazão saturada e não saturada dentro da barragem antes do rompimento e permitiu uma compreensão das condições do fluxo da água e da poro-pressão na barragem durante a construção e no momento do rompimento. A modelagem numérica foi focada no reservatório de rejeitos e na barragem construída a montante.

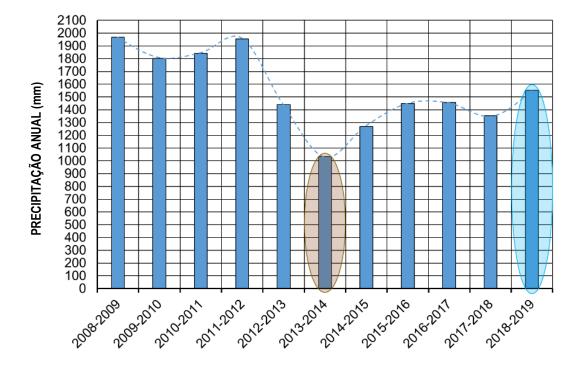
A Figura 1 mostra a precipitação anual para o período de 10 anos de 2008-2009 a 2018-2019 na estação meteorológica Ibirité do INMET, plotada de julho a junho do ano seguinte, para não dividira estação chuvosa. Os anos de 2008-2009 a 2011-2012 foram os mais chuvosos, com 2018-2019 sendo o próximo mais chuvoso, um aumento de 53% em relação ao ano mais seco de 2013-2014.

Figura 1: Precipitação anual para o período de 10 anos de 2008-2009 a 2018-2019 na Estação Meteorológica Ibirité do INMET

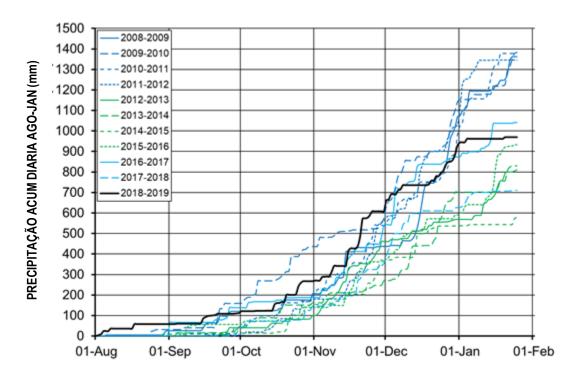
A Figura 2 mostra as chuvas diárias acumuladas de 1º de agosto a 25 de janeiro (ou seja, incluindo a estação chuvosa) de cada um dos últimos 10 anos na estação meteorológica Ibirité do INMET. No início da estação chuvosa de 2018 e 2019, esta estação mostrou que a área apresentava as chuvas acumuladas que se aproximam ao período mais úmido dentro dos 10 anos.

Figura 2: Precipitação na estação chuvosa de 1º de agosto a 25 de janeiro referente a cada ano do período de 10 anos de 2008-2009 a 2018-2019 na Estação Meteorológica Ibirité do INMET

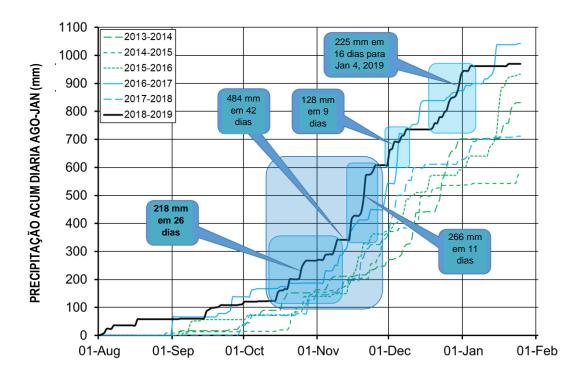
A Figura 3 destaca os períodos de precipitação intensa durante a estação chuvosa 2018-2019, que antecederam o rompimento.

Figura 3: Precipitação na estação chuvosa de 1º de agosto de 2018 a 25 de janeiro de 2019 para a Estação Meteorológica do INMET Ibirité com períodos intensos destacados

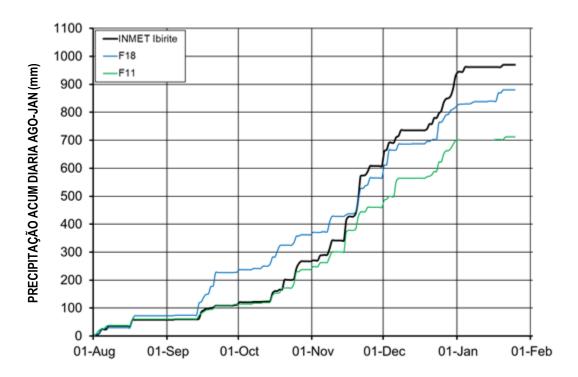
Além de uma revisão da estação meteorológica do INMET Ibirité, foram considerados os dados de F11 e F18. A Figura 4 compara as chuvas diárias acumuladas para o período de 1º de agosto de 2018 a 25 de janeiro de 2019, para a estação meteorológica do INMET Ibirité e para os pluviômetros automáticos F11 e F18, e mostra que são amplamente comparáveis e são todos adequados para uso nas análises de percolação.

Figura 4: Comparação da precipitação da estação chuvosa de 1º de agosto de 2018 a 25 de janeiro de 2019 para a Estação Meteorológica do INMET Ibirité e para os pluviômetros automatizados F11 e F18

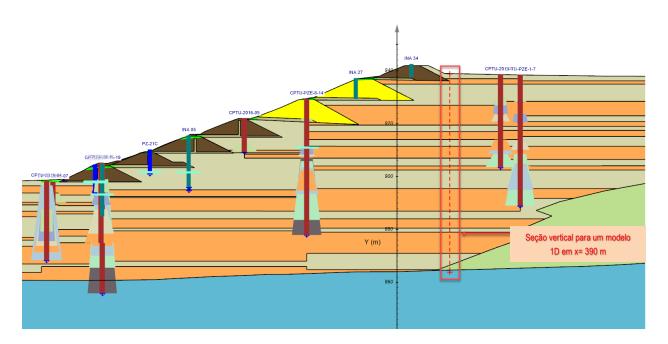
Um modelo 1D de percolação em meio saturado/não saturado foi estabelecido para calcular a infiltração líquida devido à precipitação nos rejeitos. A localização do modelo 1D extraído é mostrada na Figura 5.

Figura 5: Localização do modelo 1D de perfil de infiltração na seção transversal 2D 2-2

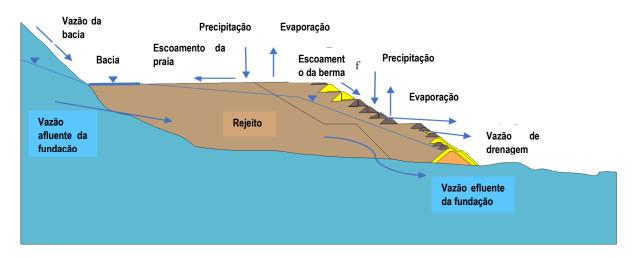
O modelo conceitual para o local é ilustrado esquematicamente na Figura 6. As várias vazões afluentes e efluentes potenciais da barragem de rejeitos são mostradas. O escoamento da praia e da bacia de drenagem é tratado através da manutenção dos níveis de água no lago de decantação. A evaporação foi determinada através de cálculos usando o método de Thornthwaite. A drenagem dos drenos de superfície é relatada nas medições de campo (discutidas no Apêndice C). Presumese que esses drenos estejam conectados aos tapetes drenantes, conforme discutido na Seção 4.5.5. O exercício de modelagem subsequente quantificou o efeito dos vários contribuintes ao balanço geral do sistema.

Figura 6: Modelo conceitual da área

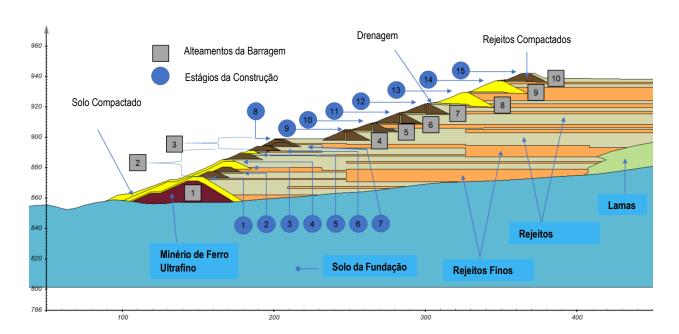
O modelo de percolação da Barragem I foi construído como uma série de 10 alteamentos (15 estágios) mostrados na Figura 7. A localização presumida dos drenos verticais e/ou dos tapetes drenantes detalhados nos documentos de projeto, pode ser vista na Figura 7 nos alteamentos 4-10. Os resultados da calibração do modelo de percolação corroboraram o entendimento de que os drenos recomendados nos documentos de projeto para o segundo alteamento, provavelmente foram instalados (Apêndice A). Esses drenos são discutidos na Seção 4.5.5.

Figura 7: Alteamentos e etapas da Barragem I⁵

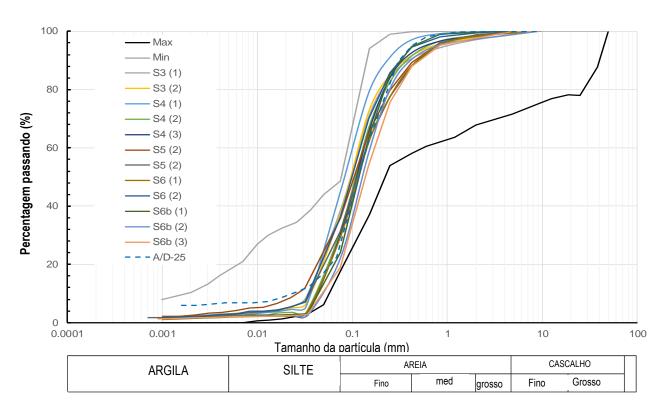
Figura 8: Distribuições de granulometria de rejeitos grossos e granulometria selecionada (A/D-25) para estimar a SWCC

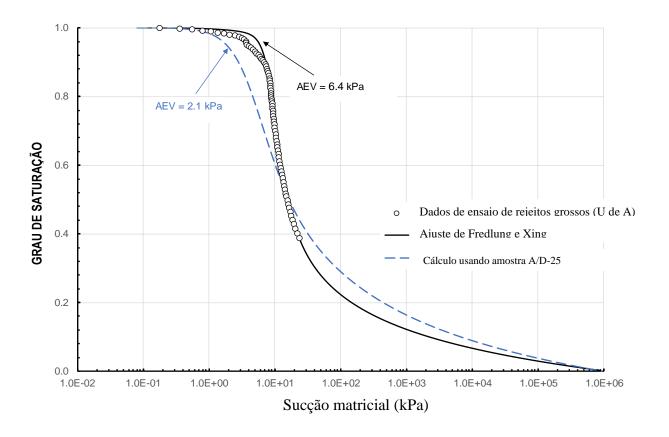
Figura 9: SWCC calculada e medida usada para rejeitos grossos

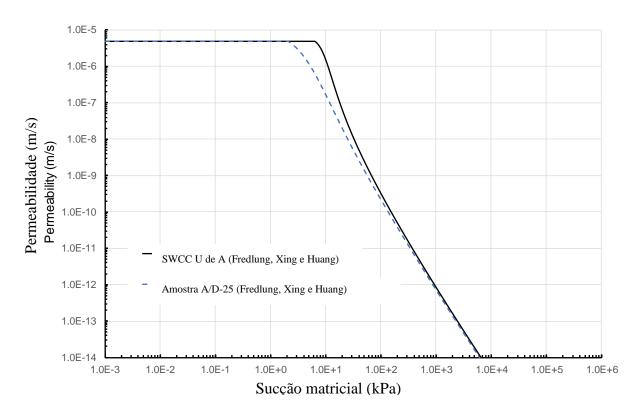
Figura 10: Curvas de permeabilidade não saturadas para rejeitos grossos

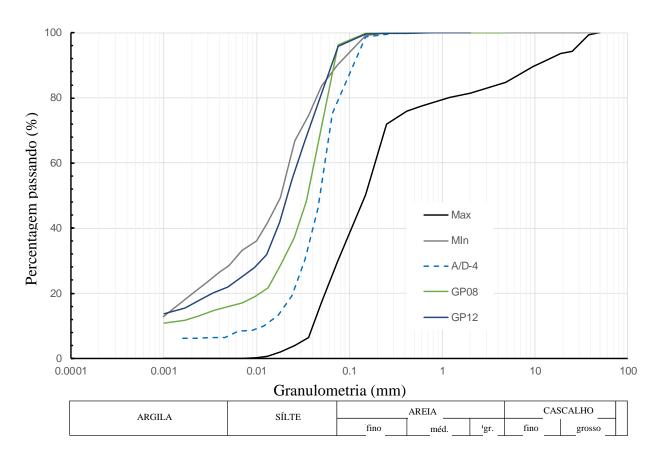
Figura 11: Distribuições de granulometria de rejeitos finos e granulometria selecionada (A/D-4) para estimar a SWCC

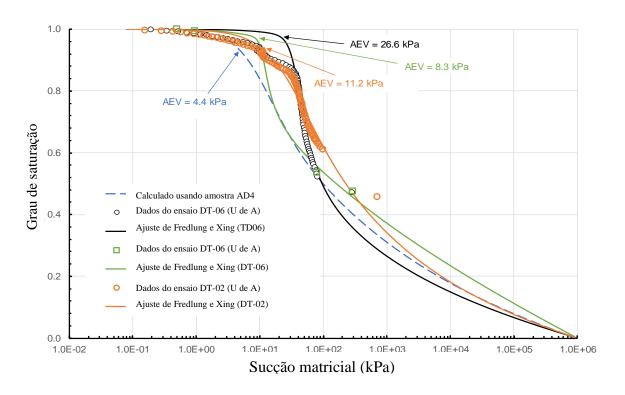
Figura 12: SWCC calculada e medida usada para rejeitos finos

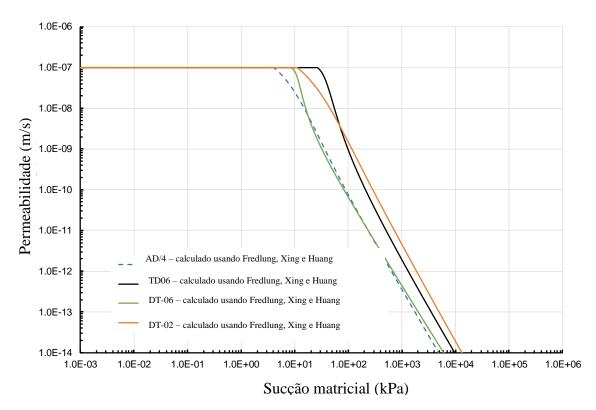
Figura 13: Curvas de permeabilidade não saturadas para rejeitos finos

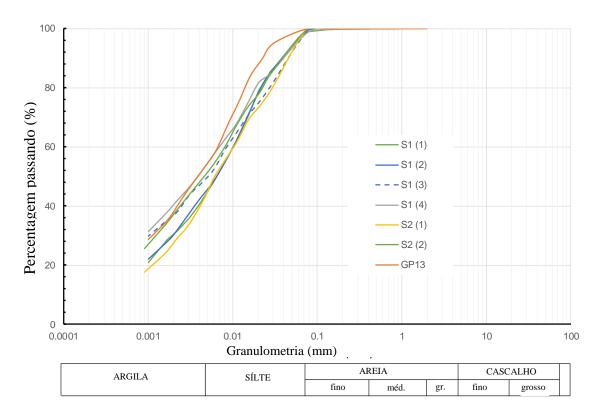
Figura 14: Distribuições de granulometria de lamas e a granulometria selecionada (S1 (3)) para calcular a SWCC

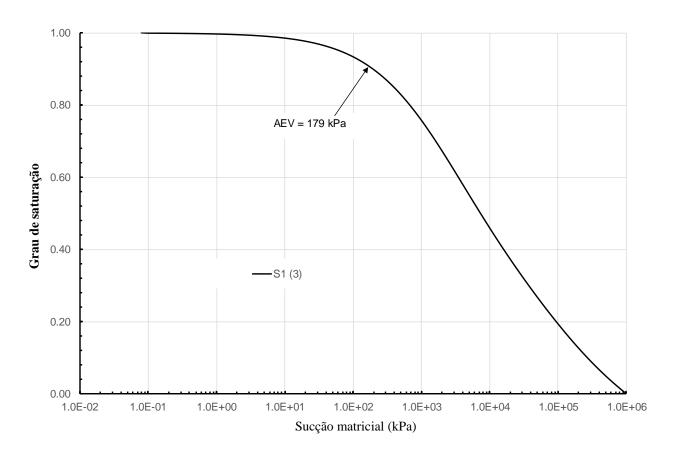
Figura 15: SWCC calculada usada para lamas

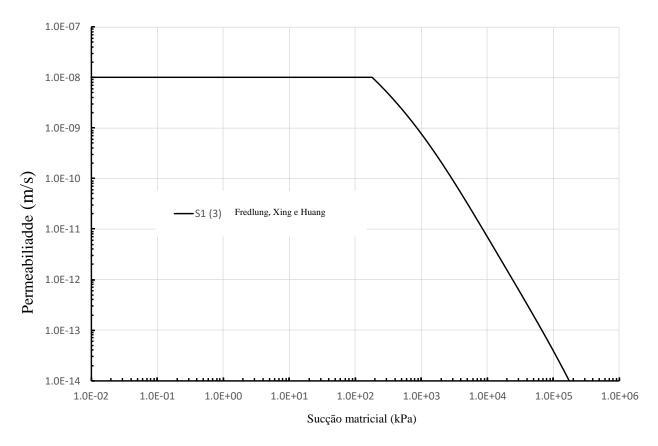
Figura 16: Curvas de permeabilidade não saturadas para lamas

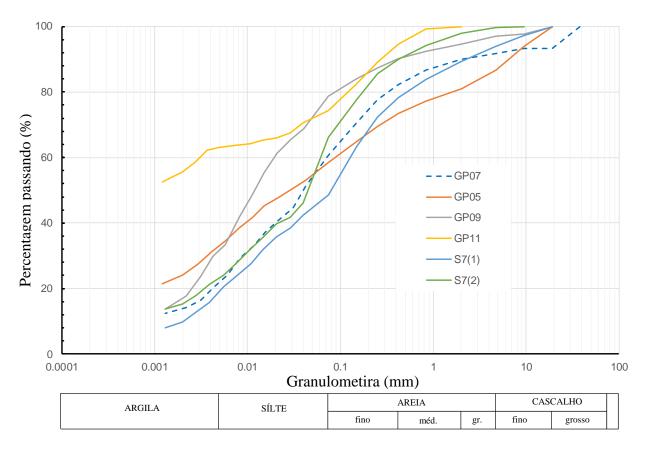
Figura 17: Distribuições de granulometria do solo de fundação natural (residual) e a granulometria selecionada (GP07) para calcular a SWCC

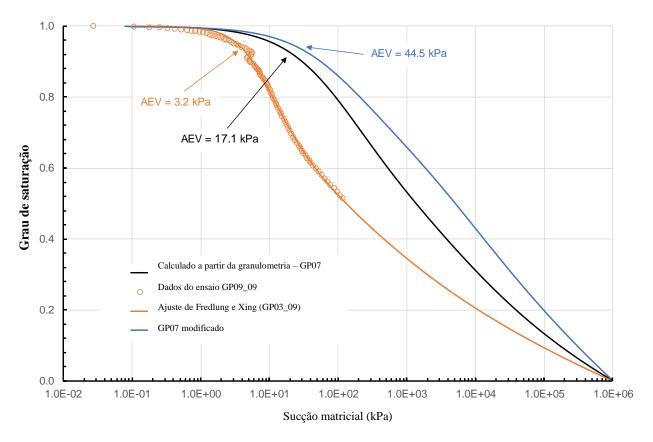
Figura 18: SWCC calculada e medida usada para solo residual

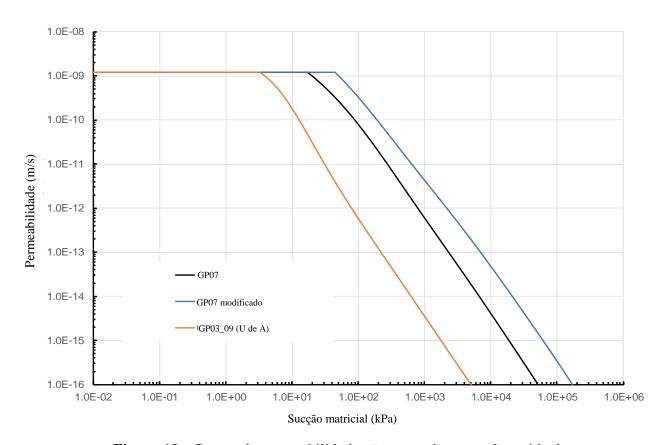
Figura 19: Curvas de permeabilidade não saturada para solo residual

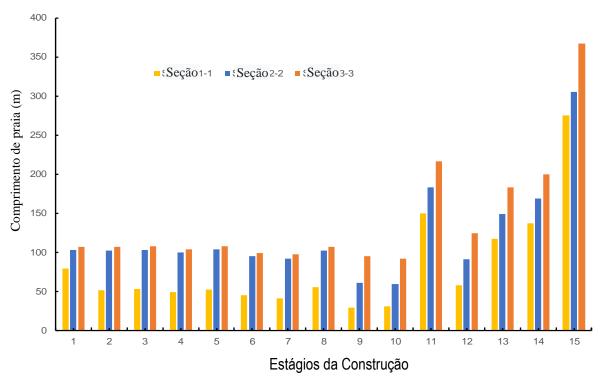
Fotografias aéreas do lago de decantação em vários momentos são apresentadas no Apêndice F. Os comprimentos de praia utilizados na modelagem de percolação de vários estágios da construção são mostrados na Figura 20.

Figura 20: Comprimentos de praia simulados em diferentes estágios de construção

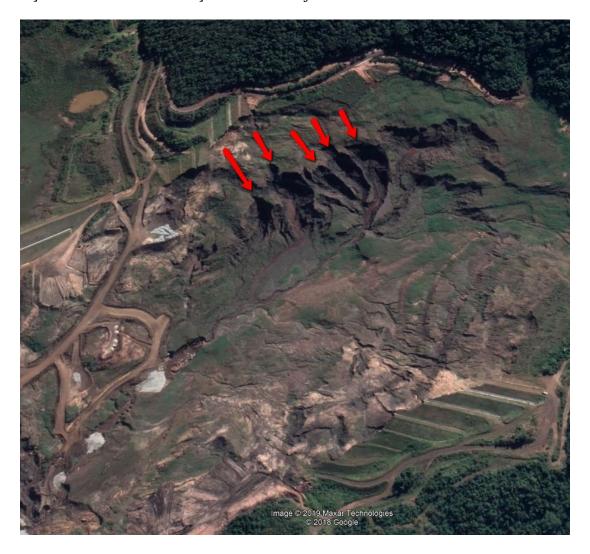
Figura 21: Localização das nascentes exsurgentes após o rompimento

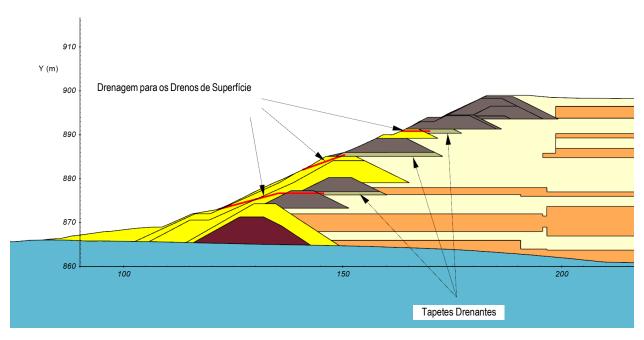
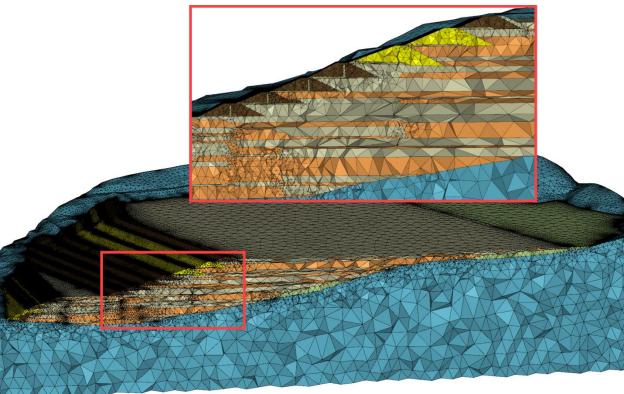
A localização dos tapetes drenantes e dos drenos "chimney", conforme assumido no modelo, pode ser vista na Figura 22.

Figura 22: Localização presumida dos drenos e detalhes

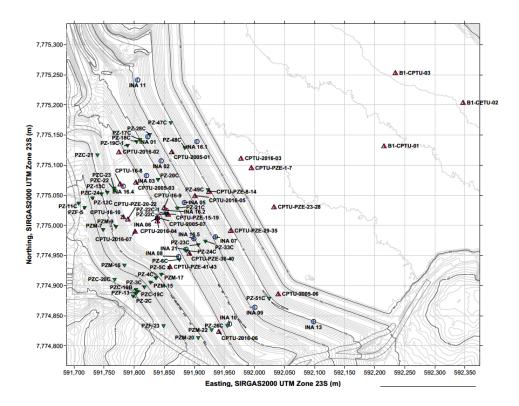
Figura 23: Localização de piezômetros, INAs e CPTus selecionados usados para calibração de percolação

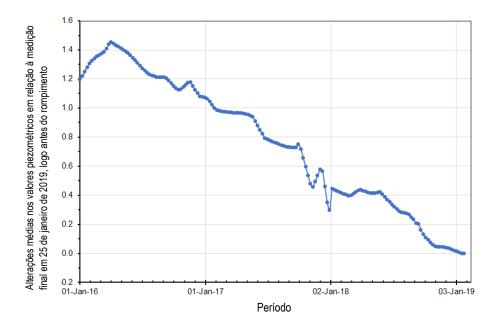
Os resultados mostram que houve um declínio gradual no nível médio da água desde 2016. O declínio foi de cerca de 1,4 m para as instalações acima do recuo (900 m msl) e de cerca de 0,5 m para as instalações no recuo, ou abaixo dele. Essa observação é atribuída a uma lenta redução líquida de água após a deposição de rejeitos cessar, em 2016. A água parece estar sendo drenada das partes superiores da barragem em direção às partes inferiores. A redução também cria uma crescente zona não saturada nas partes superiores da barragem. Os resultados também mostram pequenos aumentos de curto prazo no nível da água que parecem estar associados a respostas durante as estações chuvosas.

Figura 24: Alterações nas leituras dos piezômetros e INAs acima da elevação 900 m msl

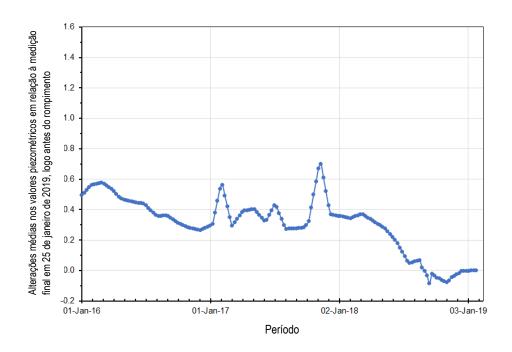
Figura 25: Alterações nas leituras médias dos piezômetros e INAs abaixo da elevação 900 m msl

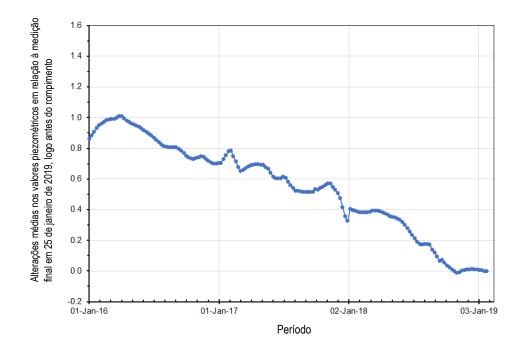
Figura 26: Alterações médias nas leituras dos piezômetros e INAs para todos os piezômetros e INAs

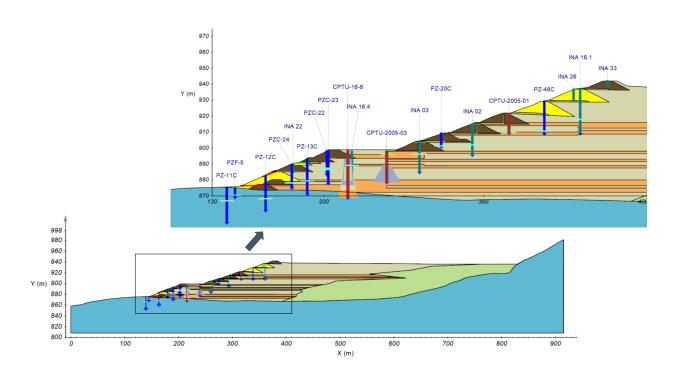
Figura 27: Geometria da seção transversal 1-1, incluindo dados de piezômetros, INAs e CPTus

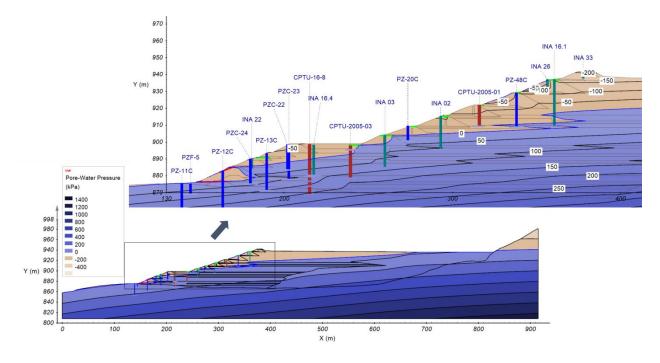
Figura 28: Calibração do fluxo de água subterrânea para a seção transversal 1-1

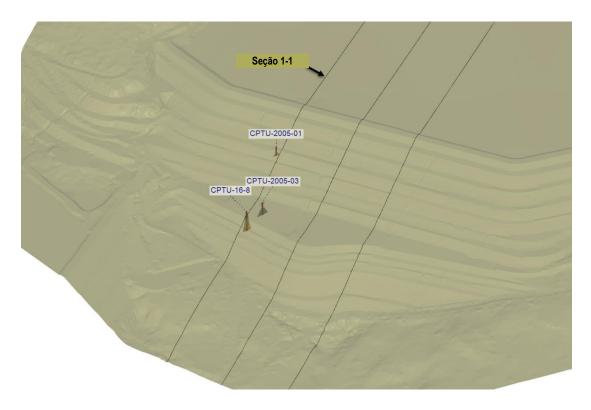
Figura 29: Localizações dos CPTus usados para calibrar a seção transversal 1-1

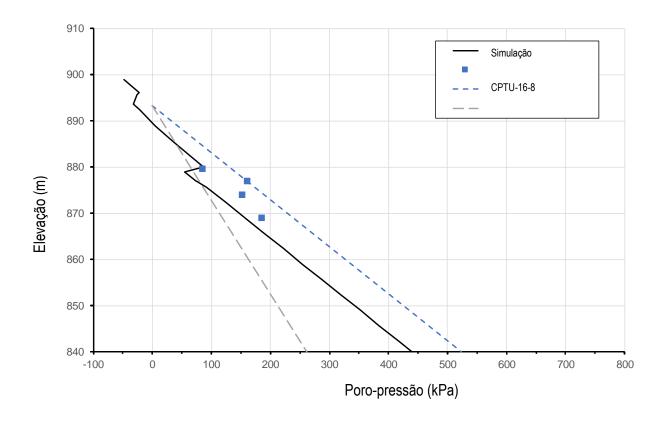
Figura 30: Exemplo de calibração para dados do CPTu na seção transversal 1-1

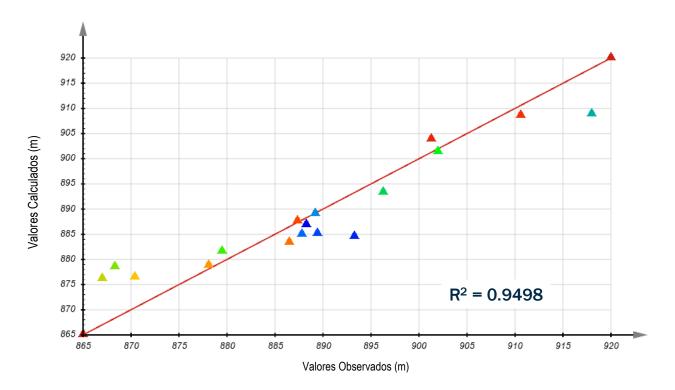
A correlação geral entre os resultados de campo e modelo para os dados de INAs, piezômetros e CPTus, pode ser vista na Figura 31, que produz um valor do coeficiente de correlação (R²) de 0,95.

Figura 31: Diferença entre as pressões observadas e as calculadas pelo modelo para a seção transversal 1-1

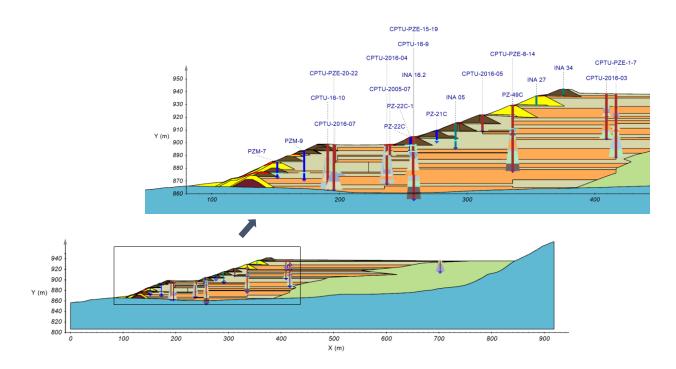
Figura 32: Geometria da seção transversal 2-2, incluindo dados de piezômetros, INAs e CPTus

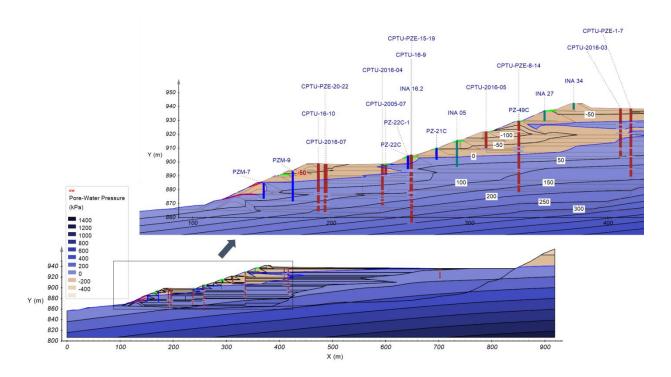
Figura 33: Calibração do fluxo de águas subterrâneas para a seção transversal 2-2

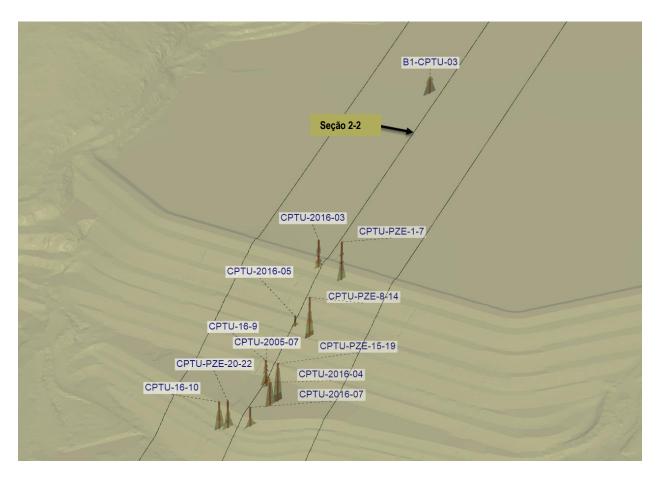
Figura 34: Localizações dos CPTus utilizados para calibração do modelo 2D ao longo da seção transversal 2-2

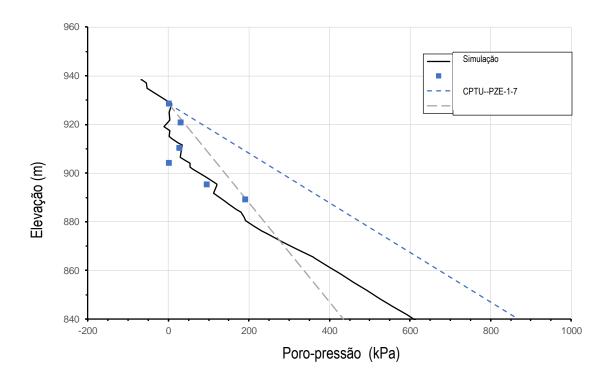
Figura 35: Exemplo de perfil do CPTu e comparação com os resultados da poro-pressão de percolação

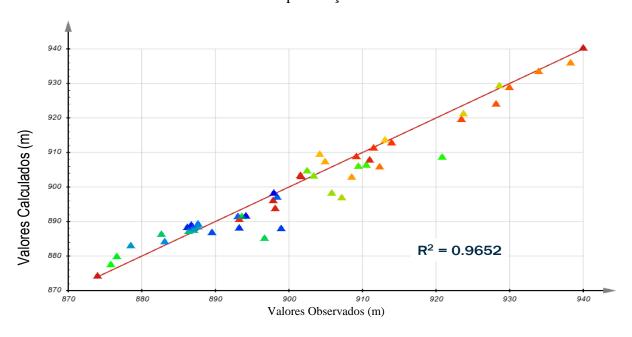
O valor do coeficiente de correlação (R^2) entre os resultados do modelo e todos os dados de CPTus, piezômetros e INAs foi de 0.965 e pode ser visto na Figura 36.

Figura 36: Diferença entre as pressões observadas e as calculadas pelo modelo para a seção transversal 2-2

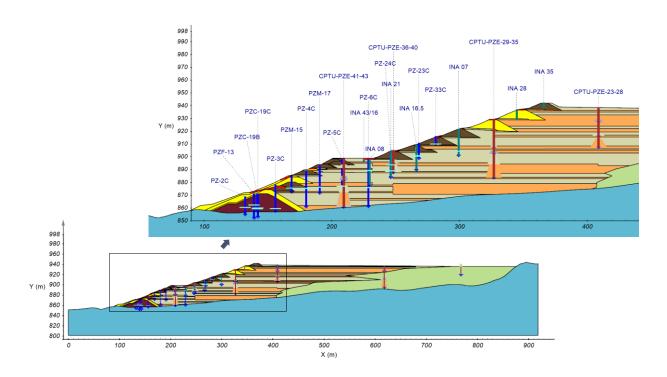
Figura 37: Geometria da seção transversal 3-3, incluindo dados de piezômetros, INAs e CPTus

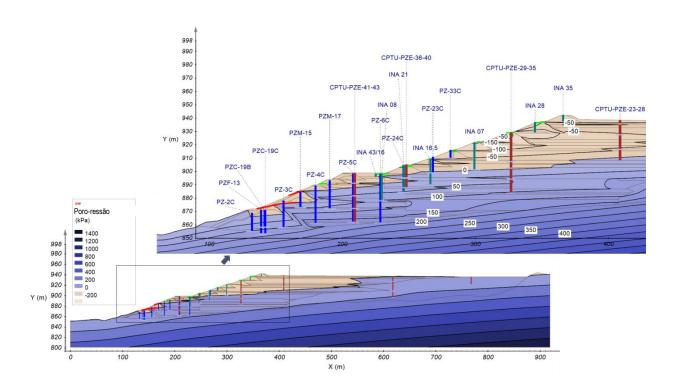
Figura 38: Calibração do fluxo de águas subterrâneas para a seção transversal 3-3

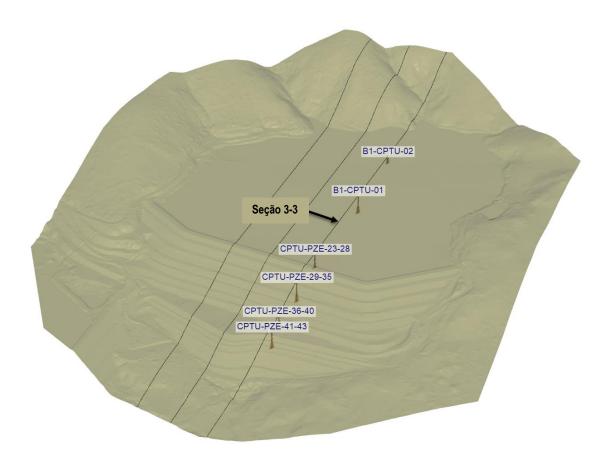
Seis perfis de CPTu foram usados para calibrar o modelo, e suas localizações são mostradas na Figura 39. Os dados dos CPTus calibraram bem com os valores medidos (veja o exemplo na Figura 40) e confirmaram a estimativa inicial de que as poro-pressões a estariam em cerca de 50% dos valores hidrostáticos. O efeito das camadas fina/grossa pode ser visto nos resultados do perfil de poro-pressão .

Figura 39: Instrumentos CPTus usados para calibrar a seção transversal 3-3

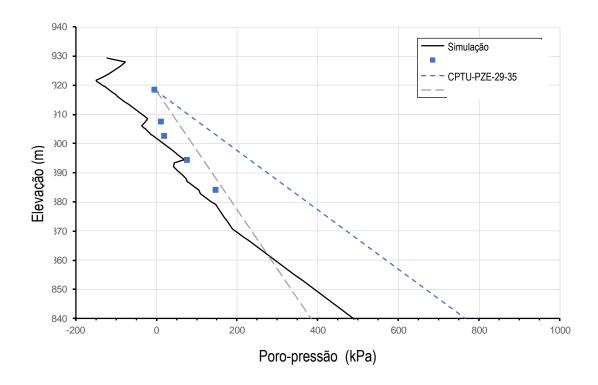
Figura 40: Exemplo de calibração com dados do CPTu na seção transversal 3-3

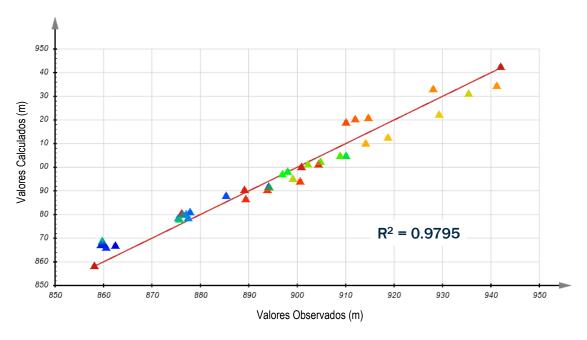
O resultado geral da calibração R² é mostrado na Figura 41 e pode ser considerado excelente. O coeficiente final relacionado de permeabilidades e os valores de anisotropia com base nas calibrações são mostrados na Tabela 4.

Figura 41: Diferença entre as pressões observadas e as calculadas pelo modelo para a seção transversal 3-3

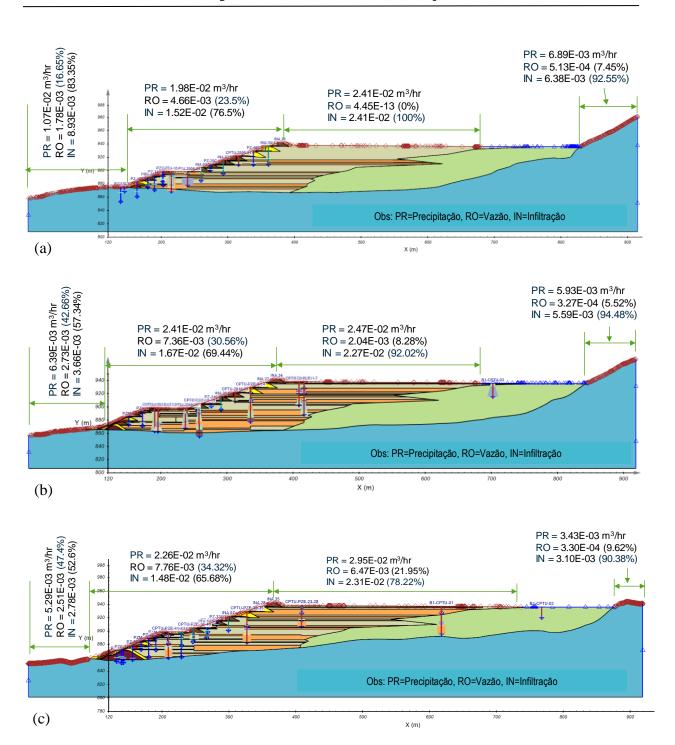
Os fluxos de drenagem de todos os drenos são $4,53 \times 10^{-2} \, \text{m}^3/\text{h}$, $3,49 \times 10^{-2} \, \text{m}^3/\text{h}$ e $3,13 \times 10^{-2} \, \text{m}^3/\text{h}$, nos modelos das seções transversais 1-1, 2-2 e 3-3, respectivamente. No geral, o modelo foi solucionado com um erro líquido de balanço hídrico de cerca de 0%.

Figura 42: Resumo do balanço hídrico climático (com 50% de precipitação): (a) Seção transversal 1-1; (b) Seção transversal 2-2; e (c) Seção transversal 3-3

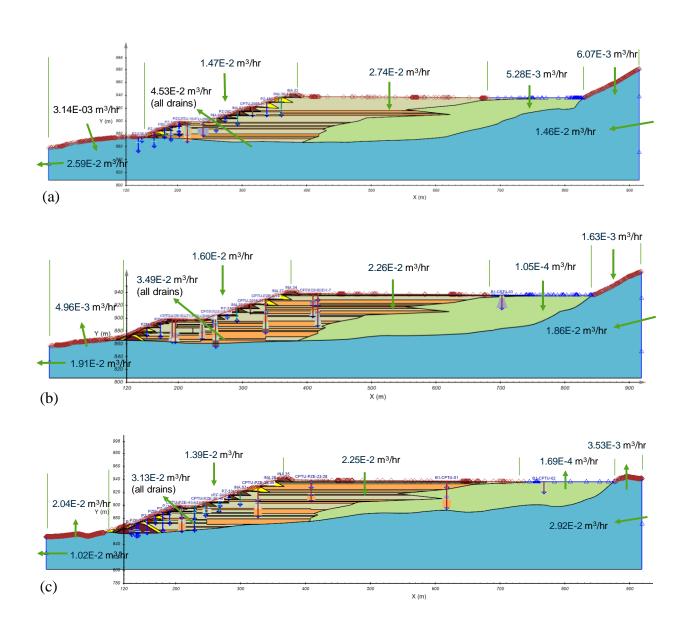
A maior parte do fluxo que deixa o sistema é através dos drenos instalados na estrutura da barragem ou através da fundação a jusante, conforme mostrado no balanço hídrico na Figura 43. A quantidade de água que entra nas lamas pelo lago de decantação é significativamente menor do que a infiltração decorrente de chuvas na área da praia. O escoamento é maior nas bermas devido à menor permeabilidade dos materiais da barragem.

Figura 43: Resumo do balanço hídrico: (a) Seção transversal 1-1; (b) Seção transversal 2-2; e (c) Seção transversal 3-3

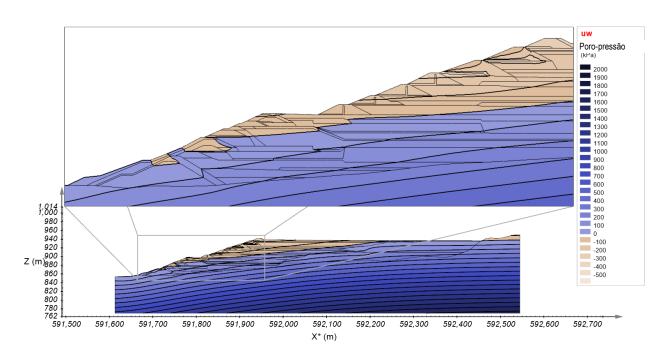
Os resultados do modelo são demonstrados nas Figuras 44 e 45. Uma grande extensão de praia foi formada na superfície dos rejeitos, e o lençol freático exsurge apenas no Segundo e Terceiro Alteamentos. O lençol freático é um pouco mais baixo (Figura 38) do que a contrapartida 2D. Isso era de se esperar, dada a diferença na localização do lago de decantação entre os modelos 2D e 3D. A calibração do modelo existente foi boa, como mostra a Figura 45.

Figura 44: Exibição do lençol freático no modelo 3D ao longo da seção transversal 3-3

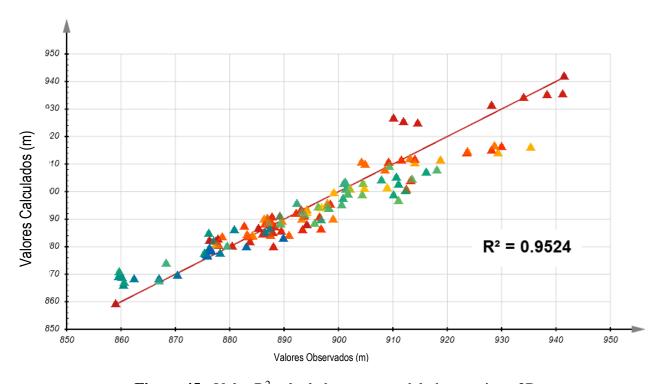
Figura 45: Valor R² calculado para o modelo heterogêneo 3D

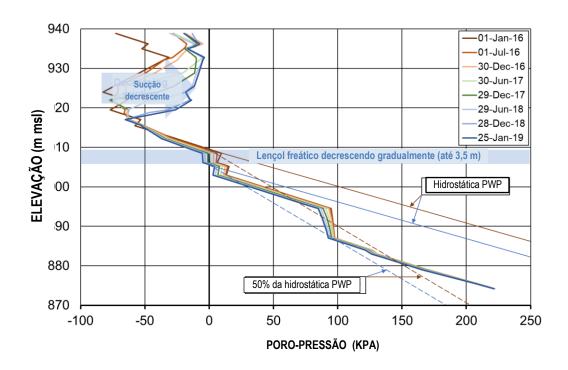
Figura 46: Perfil de poro-pressão ao lado da berma superior na seção transversal 3-3

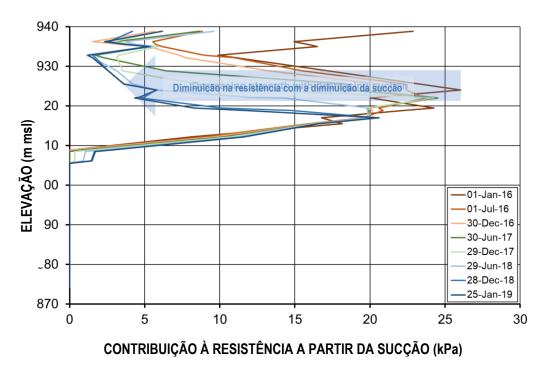
Figura 47: Contribuição aproximada da redução de sucção na resistência ao cisalhamento

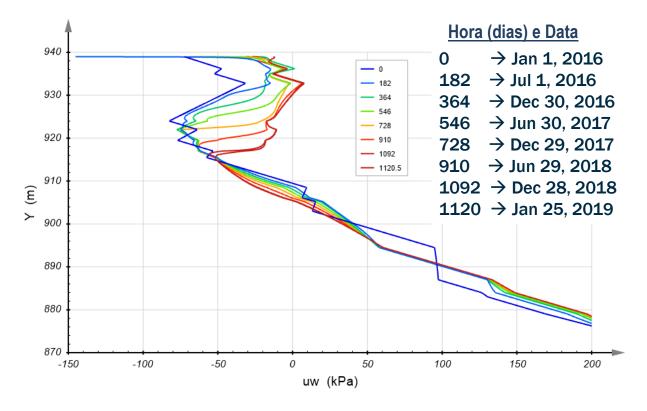
Os resultados (Figura 48) mostram uma forte semelhança com os resultados do modelo 2D, o que confirma que os anos chuvosos fizeram com que as sucções fossem reduzidas em uma zona que desceu pela zona não saturada e atingiu uma profundidade de cerca de 25 m após três anos. Os resultados também confirmam que a aplicação de uma taxa líquida de infiltração igual a 50% da precipitação proporcionou uma mudança semelhante nas sucções em comparação com o modelo 2D.

Figura 48: Resultados do modelo 1D perto da crista da barragem para a seção transversal 3-3

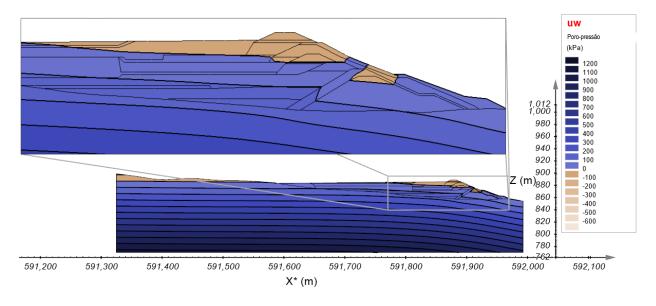
O nível da água na Figura 49 é um pouco mais baixa quando comparado ao nível da água de uma análise 2D para a seção transversal 3-3 (Figura 50). A diferença nos resultados pode ser atribuída às propriedades do material não saturado usadas na análise 2D.

Figura 49: Uma vista de perfil 2D ao longo da seção transversal 3-3 do Estágio 5 da construção de um modelo 3D de rejeitos não saturados e heterogêneos

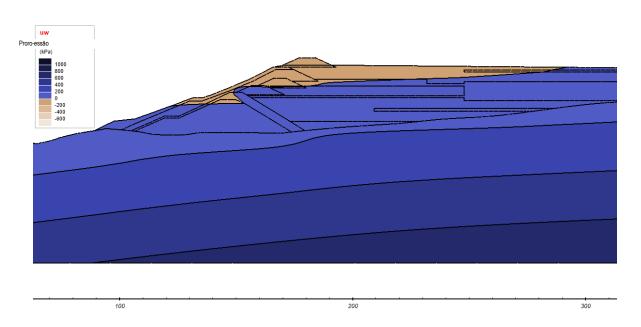
Figura 50: Perfil da poro-pressão no Estágio 5 da construção com propriedades saturadas do material em uma análise 2D

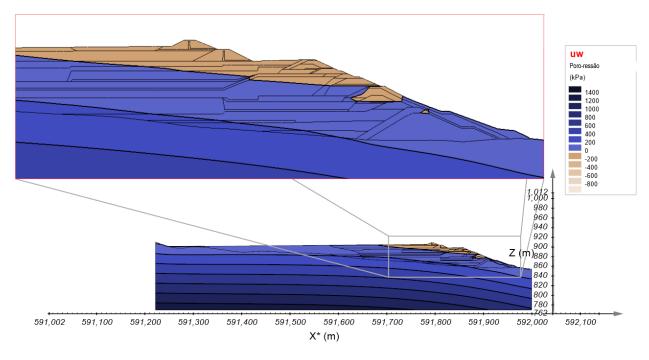
A Figura 51 mostra os resultados 3D no Estágio 10. No Estágio 10, o comprimento da praia é maior para a seção transversal 3-3, em oposição à seção transversal 1-1 e à seção transversal 2-2.

Figura 51: Uma vista de perfil 2D ao longo da seção transversal 3-3 do Estágio 10 de construção de um modelo 3D de rejeitos não saturados e heterogêneos

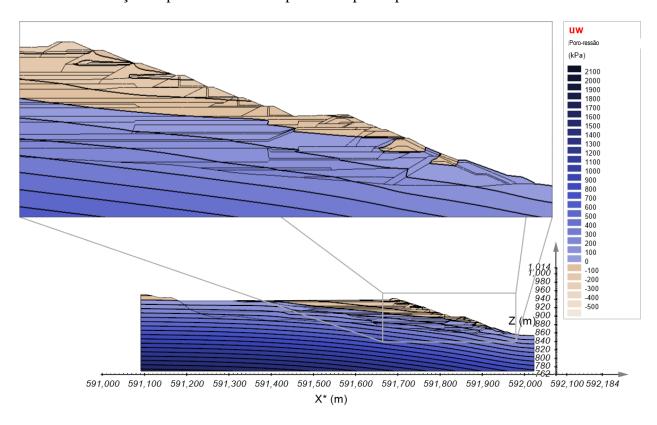
O Estágio 15 representa o alteamento final (Décimo Alteamento) da barragem concluída em janeiro de 2016. A condição de contorno do lago de decantação foi aplicada como foi observado perto do início de 2016. A Figura 52 mostra uma fatia na seção transversal 3-3 e mostra que o lençol freático é mais baixo sob as partes superiores da barragem. Isto se deve principalmente ao uso de material de solo compactado para o Oitavo e Nono Alteamentos. O solo compactado inibe a taxa de infiltração e apenas a zona da superfície superior pode ser saturada devido à chuva.

Figura 52: Uma vista de perfil 2D ao longo da seção transversal 3-3 do Estágio 15 de construção de um modelo 3D de rejeitos heterogêneos
